Étude climatique du portail occidental de la cathédrale Saint-Maurice d'Angers Suivi de septembre 2015 à juillet 2017

Géologie
Environnement
Conseil

Septembre 2017

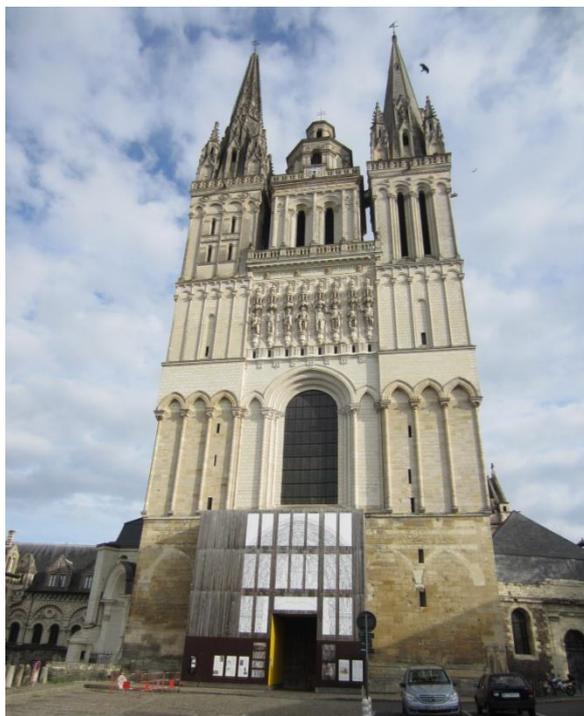
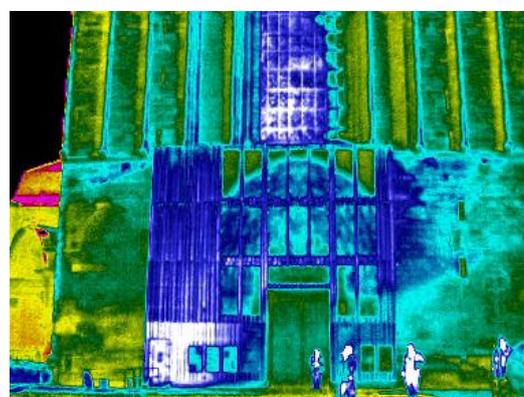
Façade de la cathédrale Saint-Maurice et structure de protection du portail occidental

Thermographie de la façade et de la structure provisoire protégeant le portail occidental (en haut à droite)

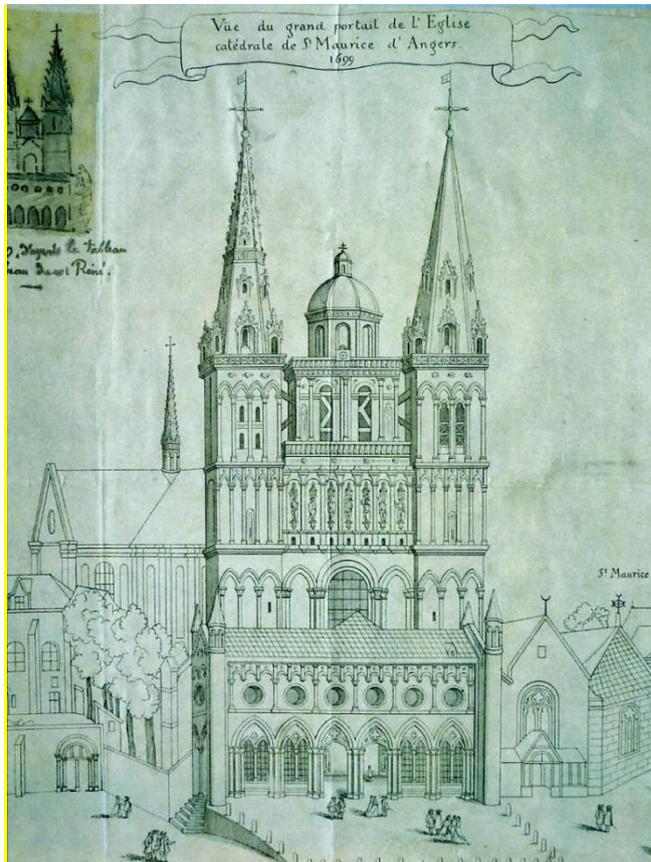
La cathédrale d'Angers dessinée en 1699 avec la galerie médiévale accolée au portail occidental. Cette galerie détruite en 1806, a contribué à la préservation des polychromies. Les fondations et contreforts de la galerie ont été retrouvés dans les sondages de mai 2016.

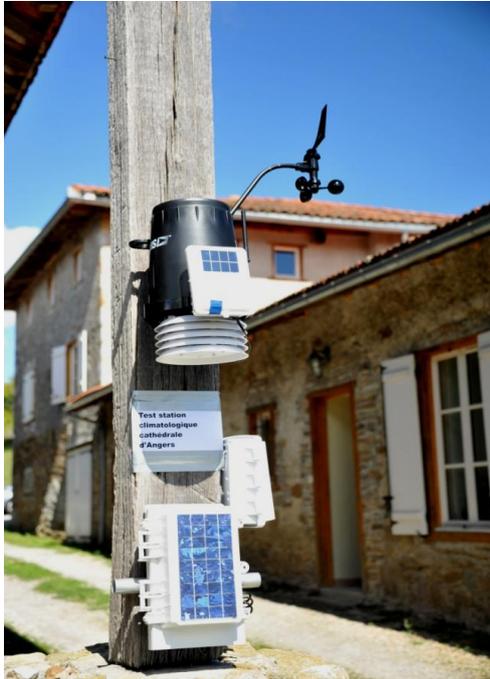
1) d'une station climatologique de marque Davis. La station est installée sur la structure avec les capteurs suivants : thermomètre, pluviomètre, hygromètre, baromètre, pyranomètre (mesure de l'ensoleillement) anémomètre (vitesse du vent) (*photo ci-contre lors des essais*).

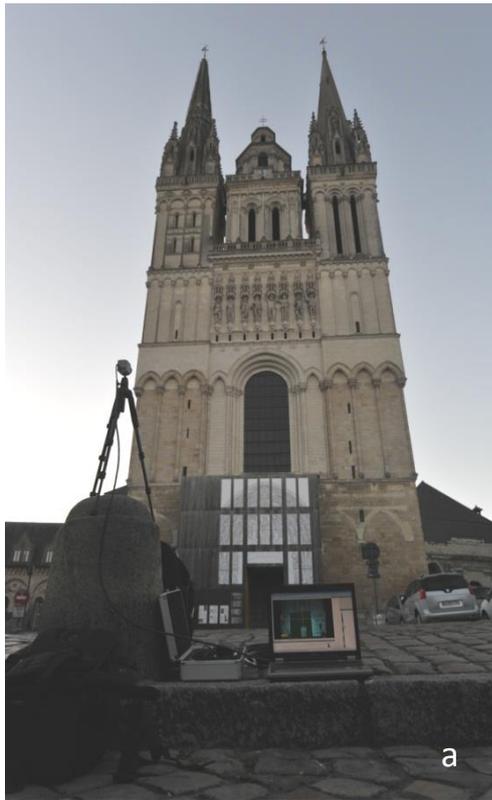
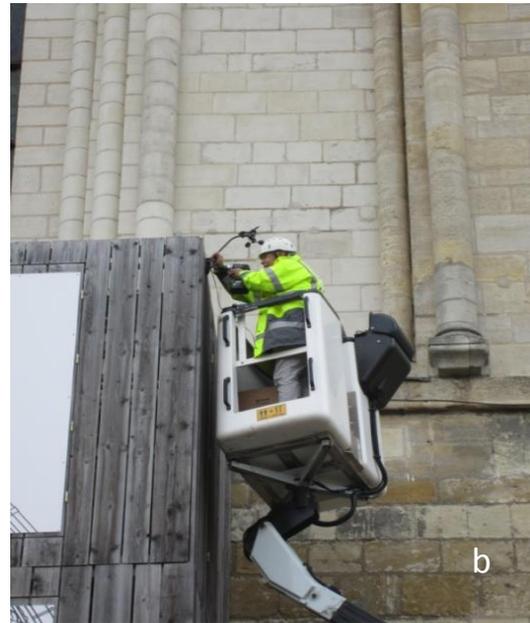
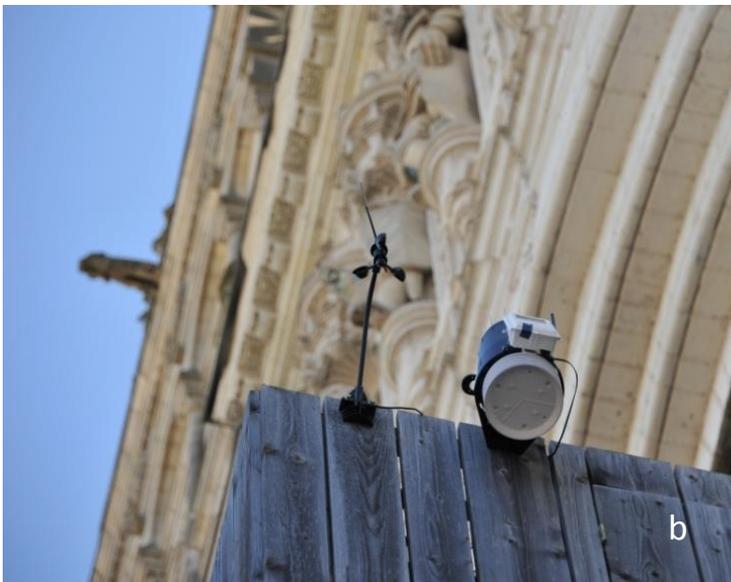
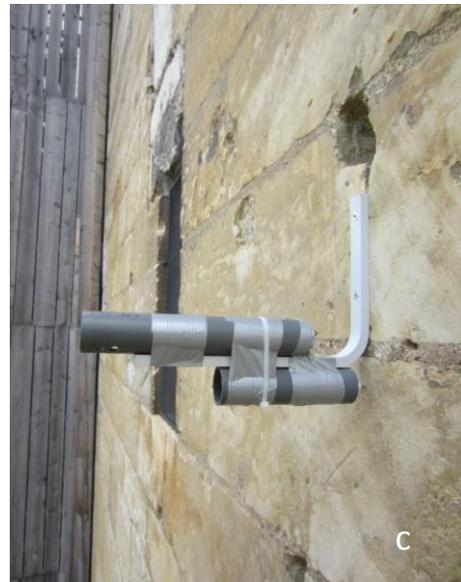
Les appareils de mesure utilisés ou posés à l'extérieur de la structure bardée : caméra infrarouge pour la thermographie (a), station climatologique (b), capteurs d'humidité et de température (c).

À l'extérieur de la structure, les capteurs principaux ont été posés grâce à une nacelle. La station climatologique est fixée en partie haute du bardage bois, elle est alimentée par un panneau solaire, les capteurs sont reliés par radio au coffret qui collecte les données et qui est situé au niveau 2 de l'échafaudage et accessible de l'intérieur. Un triplet « 1 » de référence (température air, humidité air, température paroi) a été fixé en façade, aussi avec la nacelle, à un niveau correspondant à la mi-hauteur du portail. Un capteur de confinement extérieur a été posé en bordure du toit translucide.

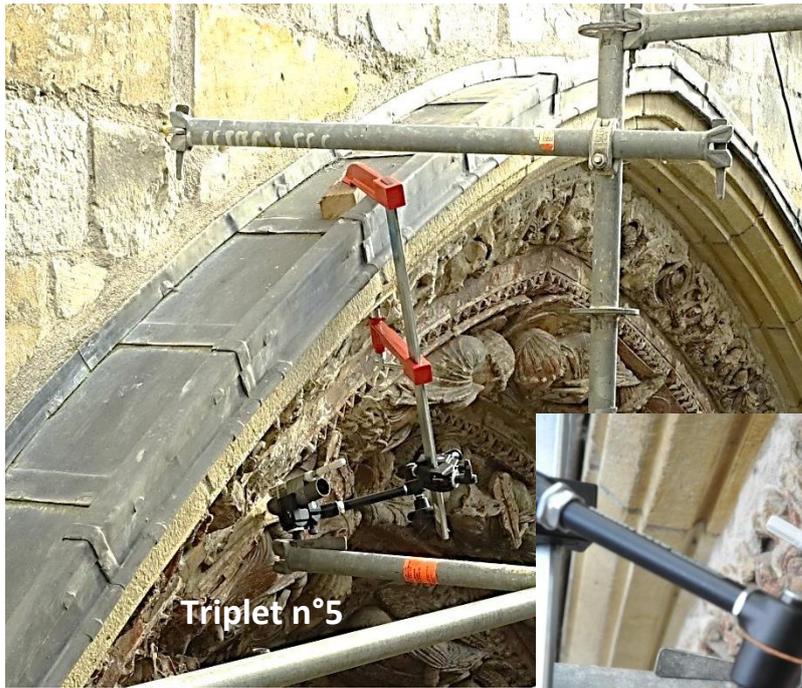
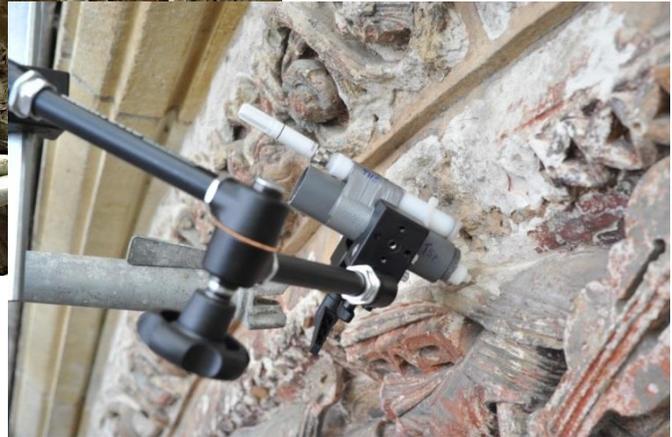
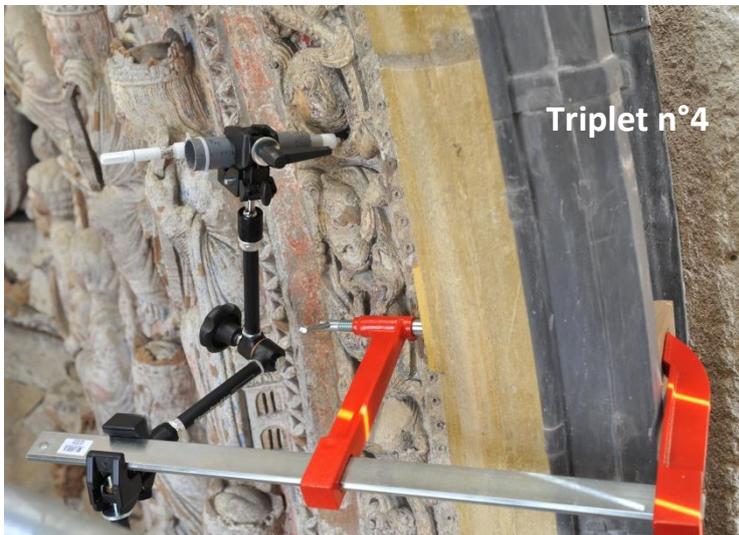
Triplet n°4

Triplet n°5 et triplet n°4 : capteurs de température et d'humidité (température air, température paroi, humidité air).

A l'intérieur de la structure, les triplets températures/humidité ont été fixés directement sur la paroi (triplet 3) ou à partir de l'échafaudage en partie basse (triplet 2). En partie haute (triplets 4 et 5) la fixation initiale a été améliorée sur les conseils d'Olivier Roland, avec l'utilisation de « bras magiques » à partir de serre-joints fixés sur les claveaux et non plus sur les tubes de l'échafaudage qui bougent sous les coups de vent. Les triplets sont constitués de capteurs autonomes en énergie et en mémoire. Fonctionnant sans fil, ils sont relevés par communication radio à partir d'un logiciel et d'une antenne radio branchée sur port USB de l'ordinateur de terrain. Le capteur de confinement autonome a été posé sur un élément du portail au niveau 1.

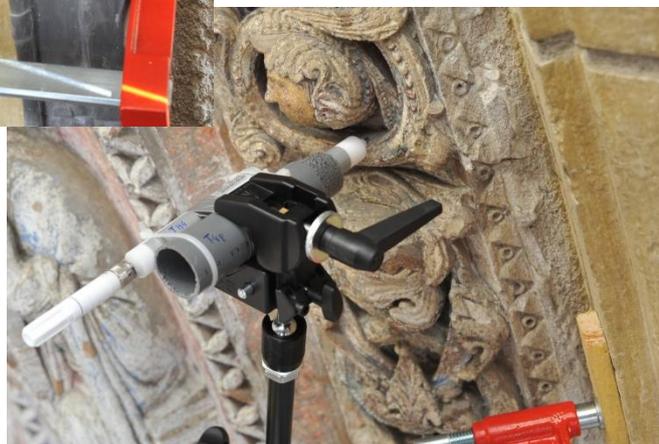
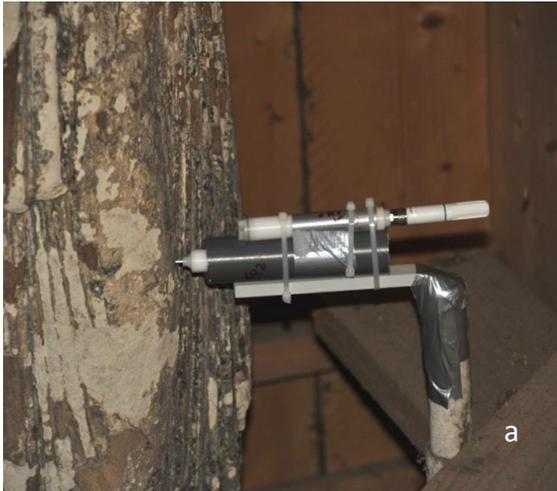
Autres capteurs de température, d'humidité (triplets température air, température paroi, humidité air) (a) et de confinement (température, humidité, CO₂) (b) à l'intérieur de la structure.

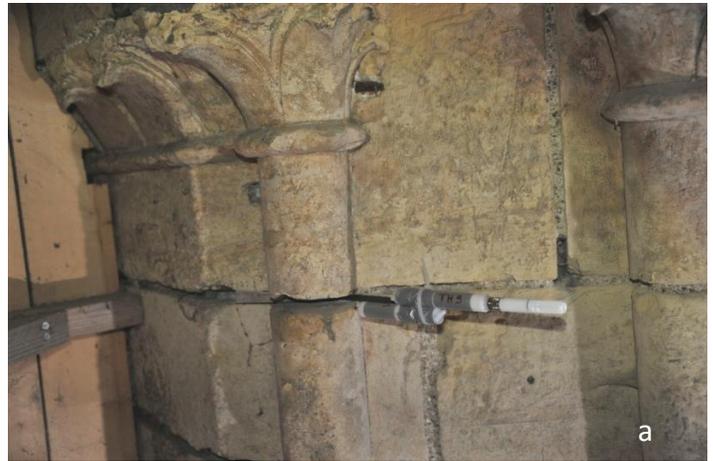
*Le portail est échafaudé sur 3 niveaux. Le volume étudié est protégé par un bardage bois couvert par un toit translucide (c).
Vue du niveau 3.*

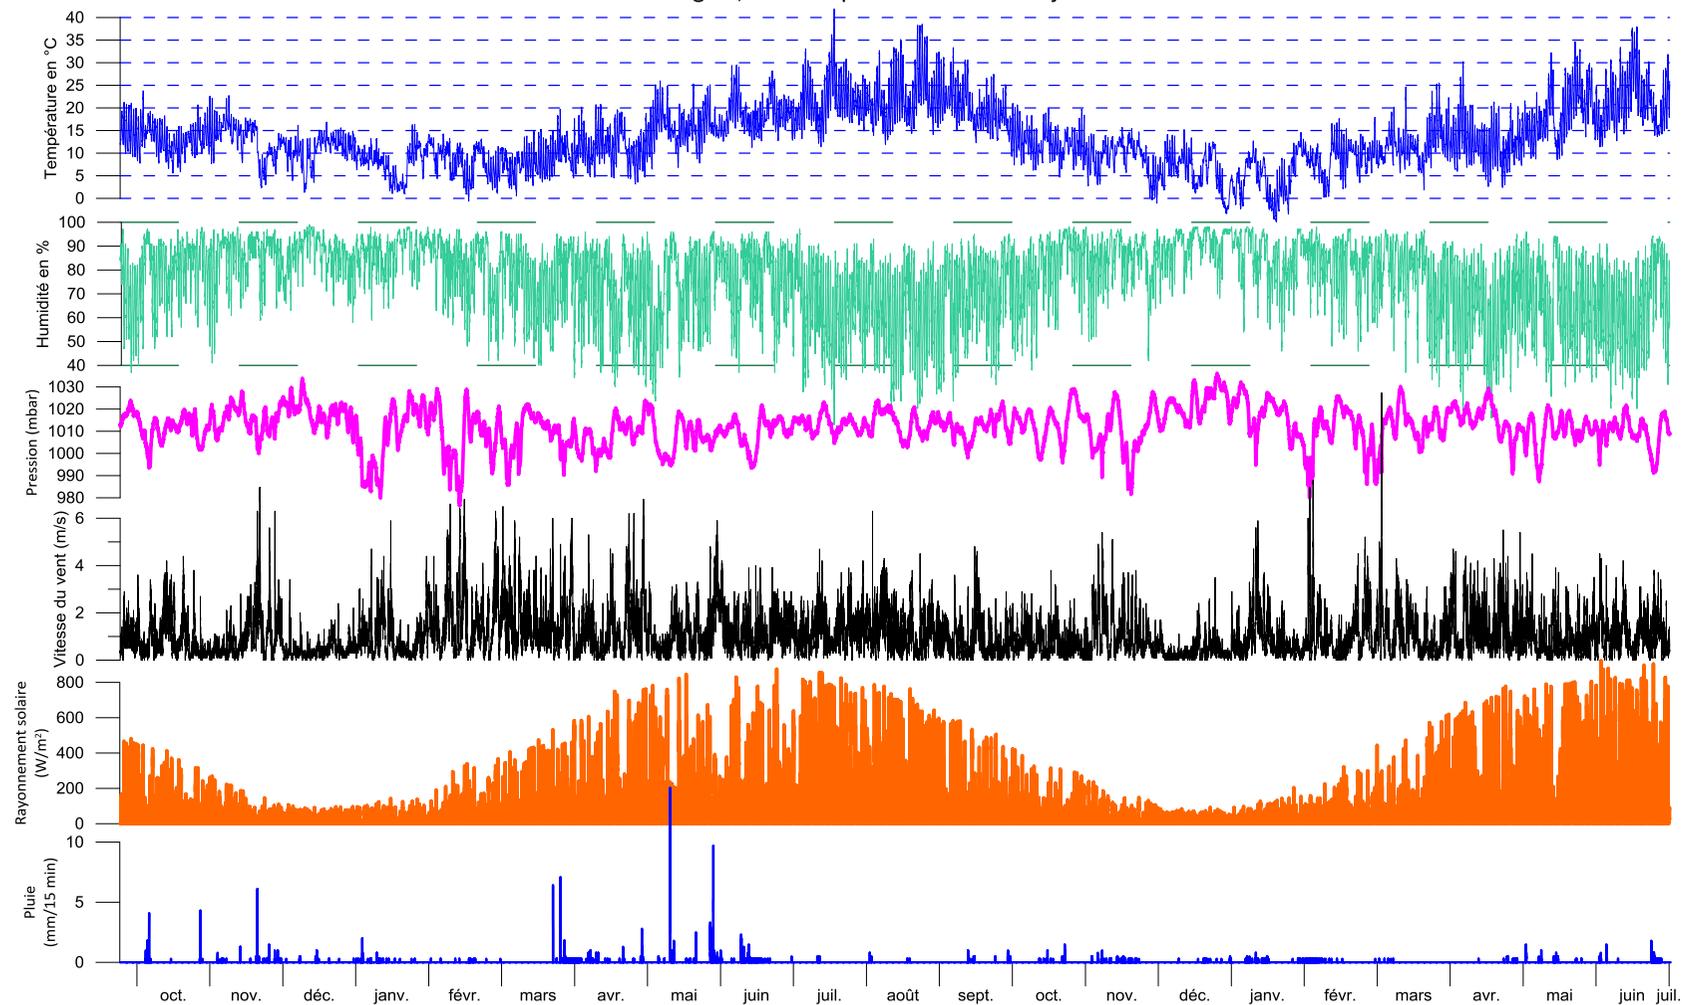
Figure 1 : chroniques de 6 paramètres acquis par la station climatologique au pas de 15 minutes du 24 septembre 2015 au 5 juillet 2017 (température, humidité relative, pression barométrique, vitesse du vent, rayonnement solaire, pluie).

La radiation solaire : le capteur montre l'effet de la course du soleil avec un minimum en plateau en hiver (mi-novembre à début février) dû aux édifices qui portent ombre lorsque le soleil est bas. L'ensoleillement de printemps a été meilleur en 2017 qu'en 2016 avec de nombreuses journées sous couverture nuageuse aux mois de mai et juin.

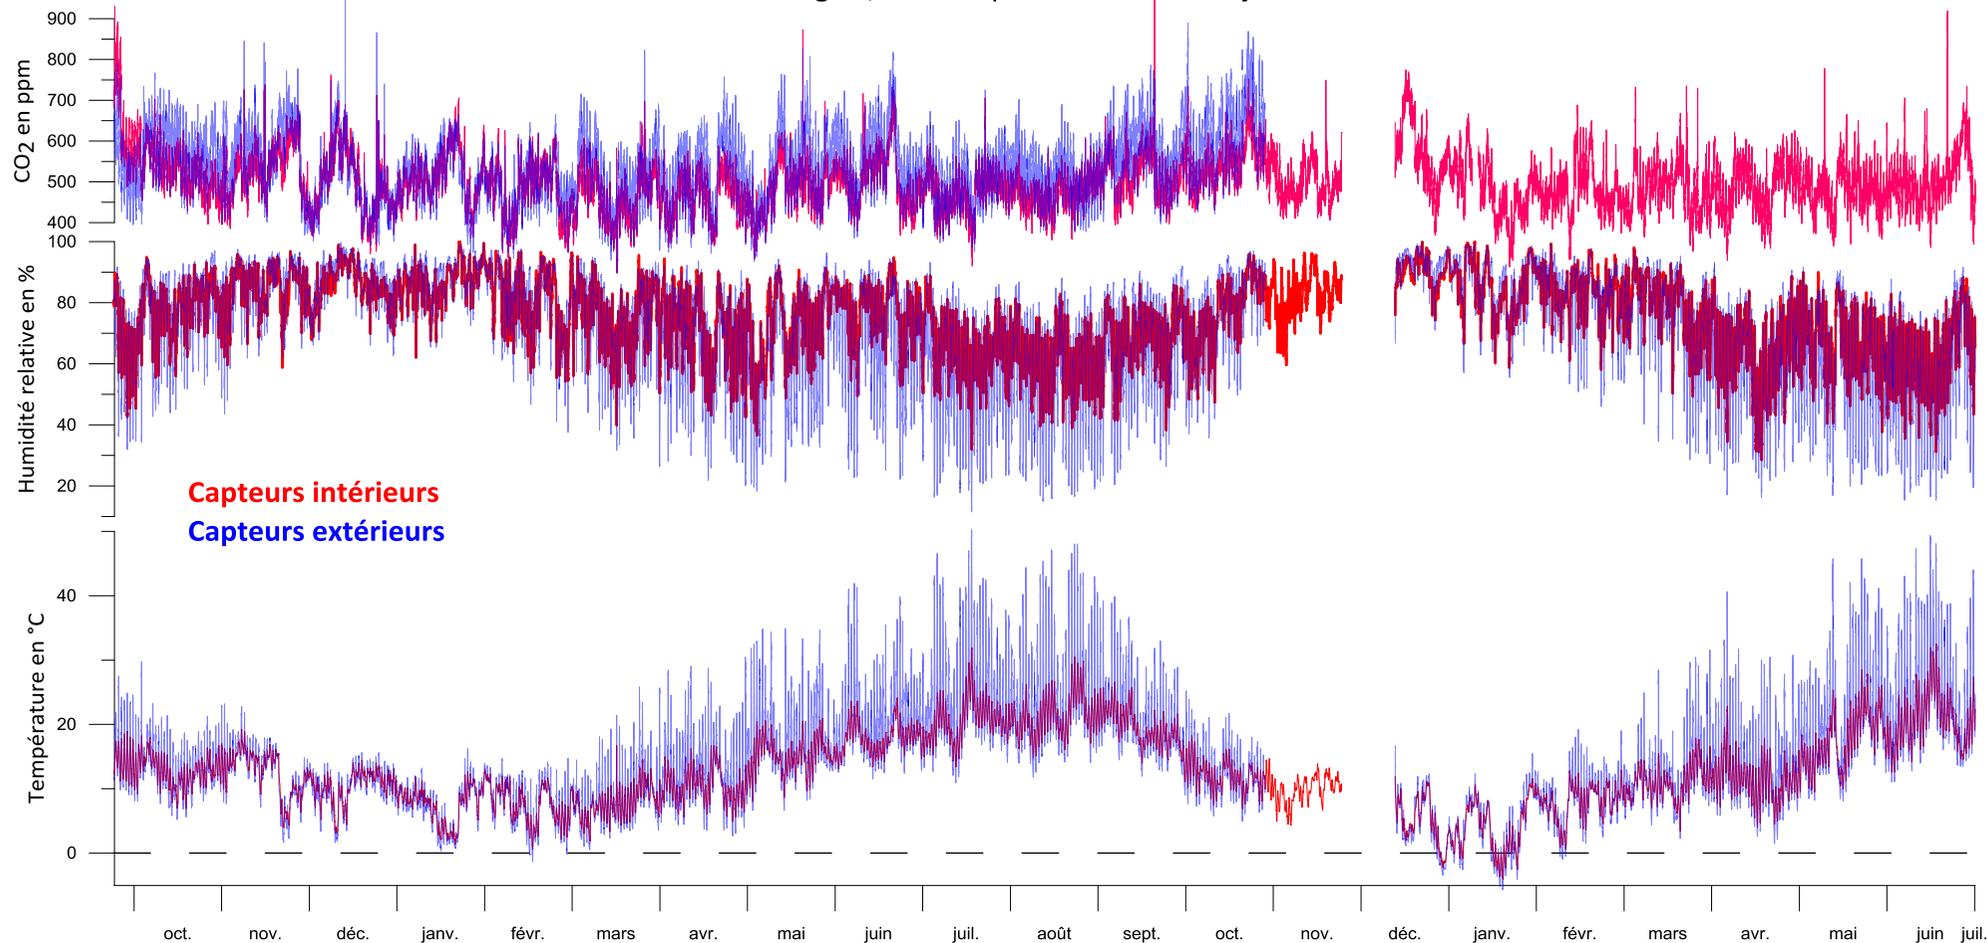
Capteurs de confinement (température, humidité, CO₂)
Cathédrale d'Angers, du 24 septembre 2015 au 7 juillet 2017

Figure n°2 : chroniques de la température, de l'humidité et du CO₂ issues des deux capteurs de confinement DK : l'un intérieur, l'autre extérieur à la structure. Notons que le CO₂ du capteur extérieur a dysfonctionné à partir de fin octobre 2016. Ces données ont été supprimées.

Les données issues des **deux capteurs de confinement** (figure n°2) ont donné des résultats cohérents avec les autres capteurs. Les comparaisons entre ces deux capteurs indiquent que les valeurs de températures de CO₂ et d'humidité sont très proches voire identiques à certaines périodes. Notons que les batteries ont dû être changées en décembre 2016 suite à un arrêt sur les deux capteurs et que le paramètre CO₂ du capteur supérieur a dysfonctionné à partir de fin octobre 2016 (probablement à cause de projections d'eau).

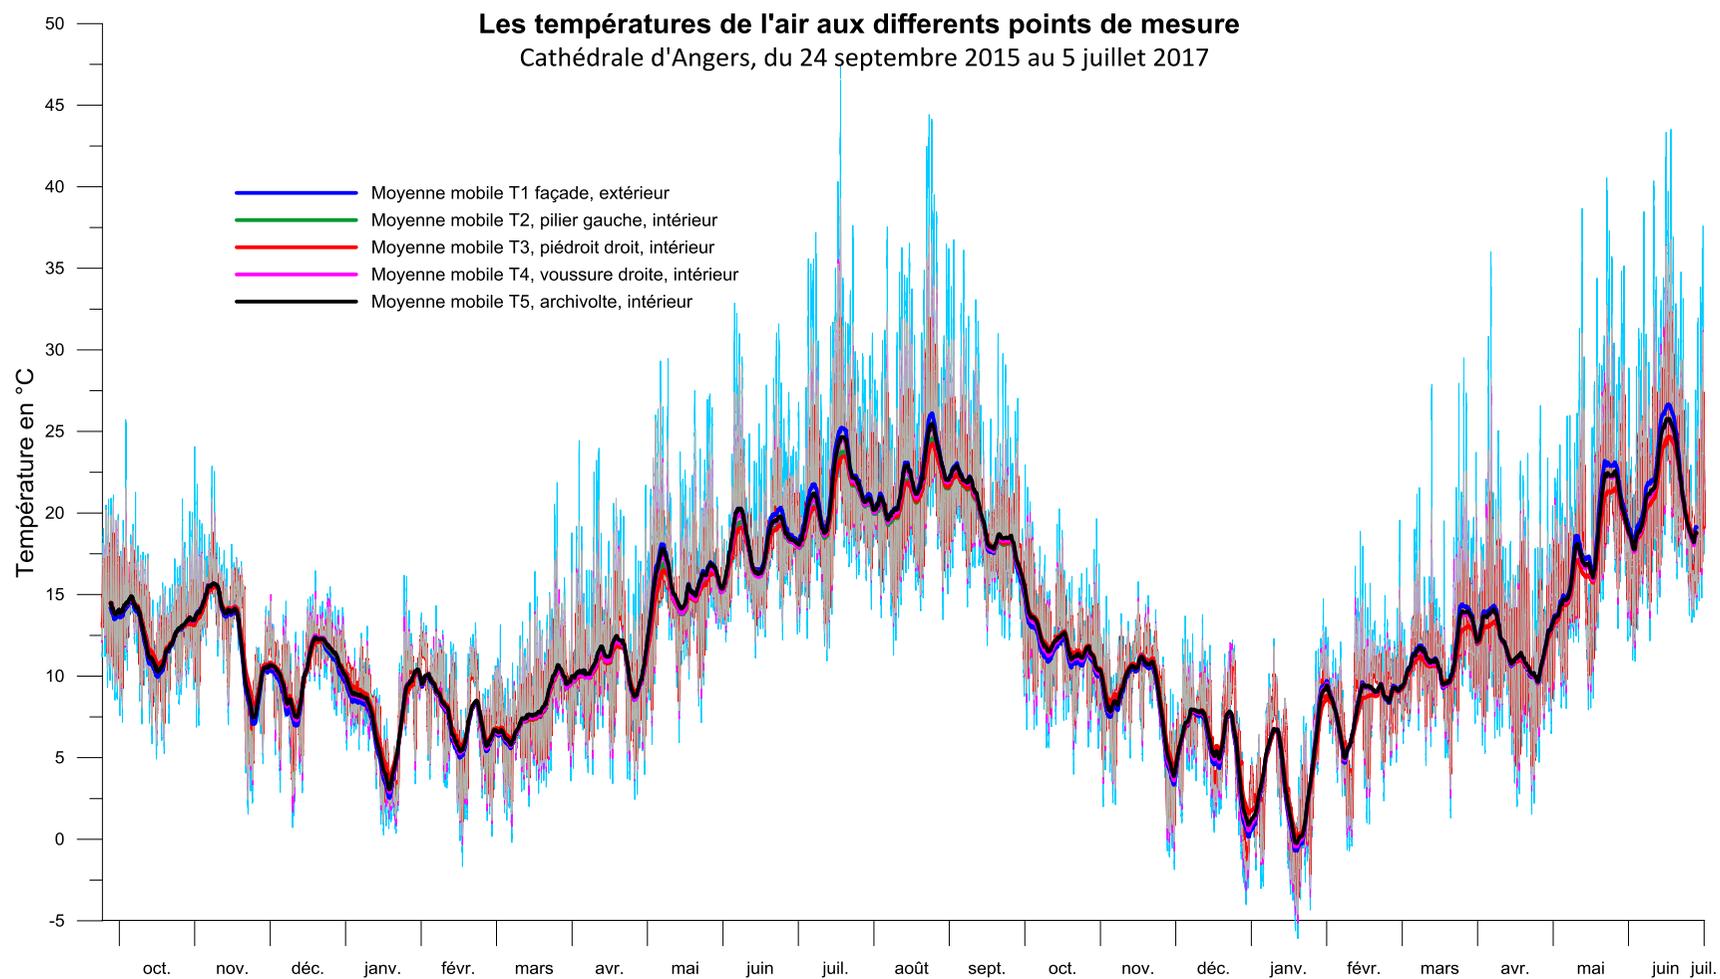
Figure n°3 : chroniques des températures de l'air, comparaison entre la façade (T1) et le portail protégé par la structure ; signal brut et moyennes mobiles à 7 jours. Le microclimat de la structure est identifié par la diminution des amplitudes thermiques journalières et des moyennes légèrement différentes en période très chaude ou très froide.

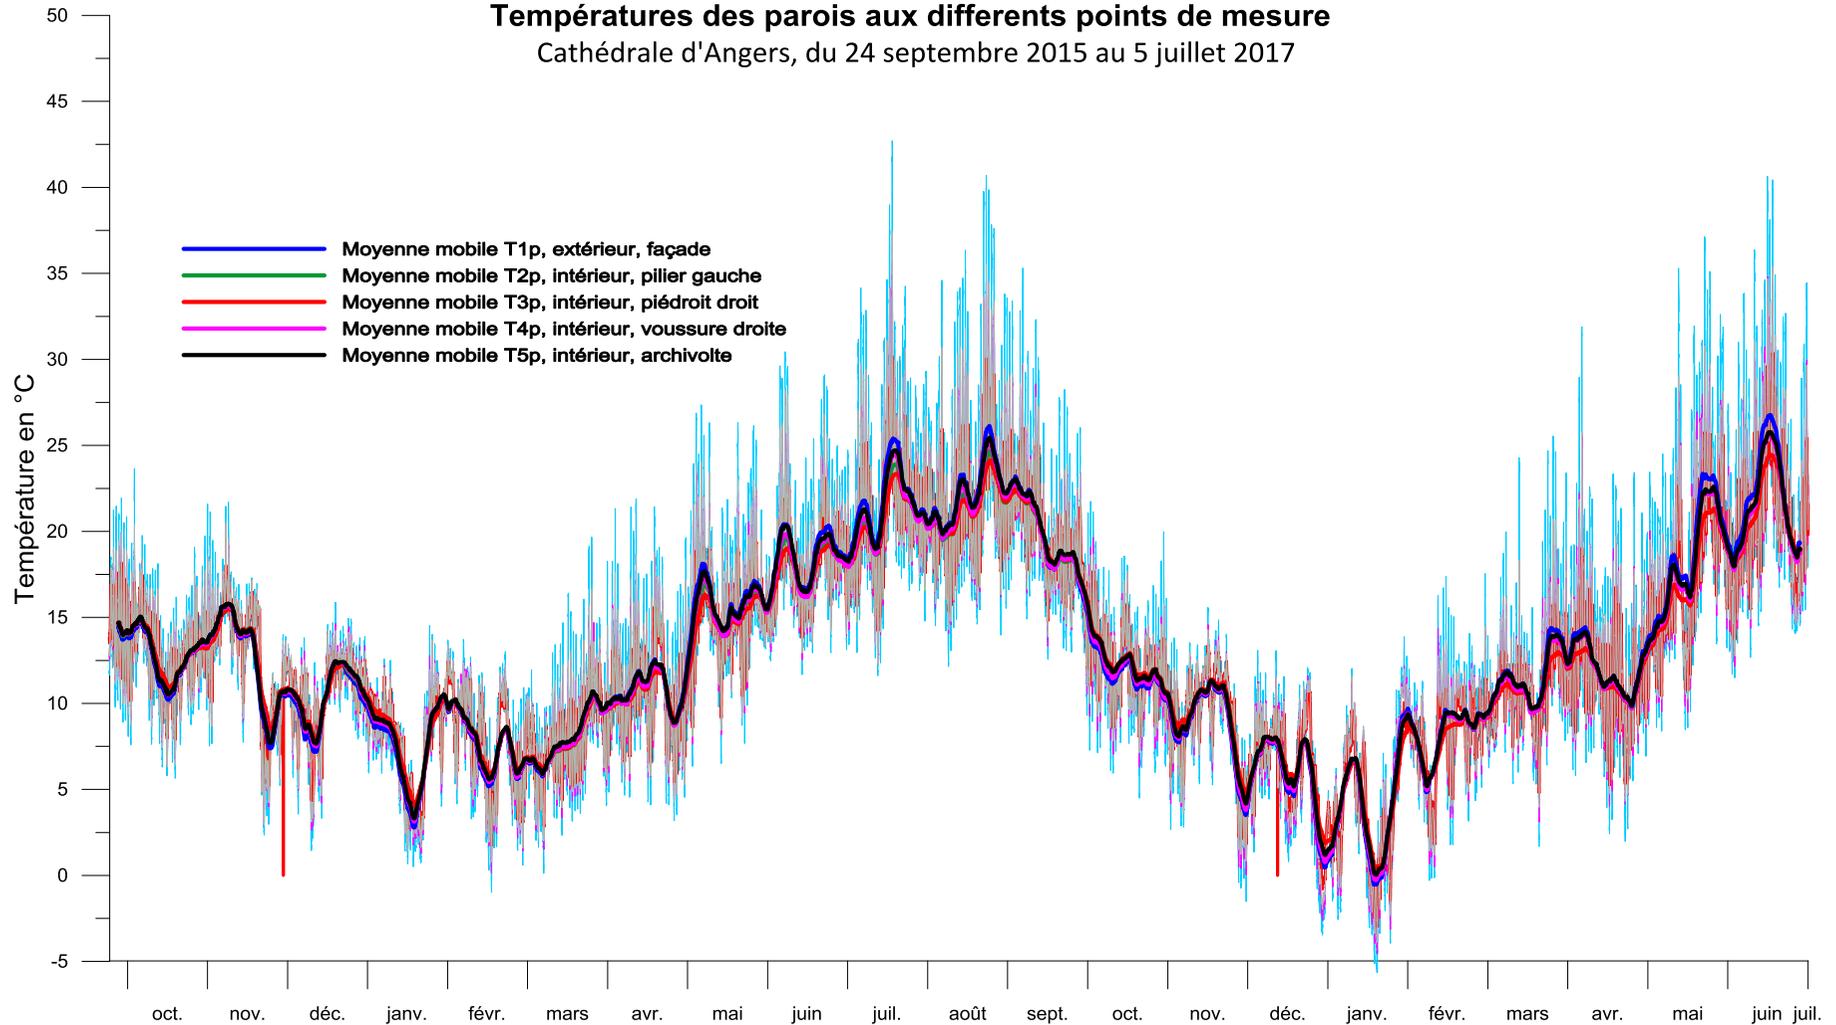
Figure n°4 : chroniques des températures en parois, comparaison entre la façade T1p et le portail protégé par la structure (piédroit sud T3p, pilier nord T2p, voussure sud T4p, archivolt T5p) signal brut et moyennes mobiles à 7 jours. Les amplitudes journalières sont réduites à l'intérieur de la structure. De même les températures moyennes sont légèrement différentes en période chaude et froide.

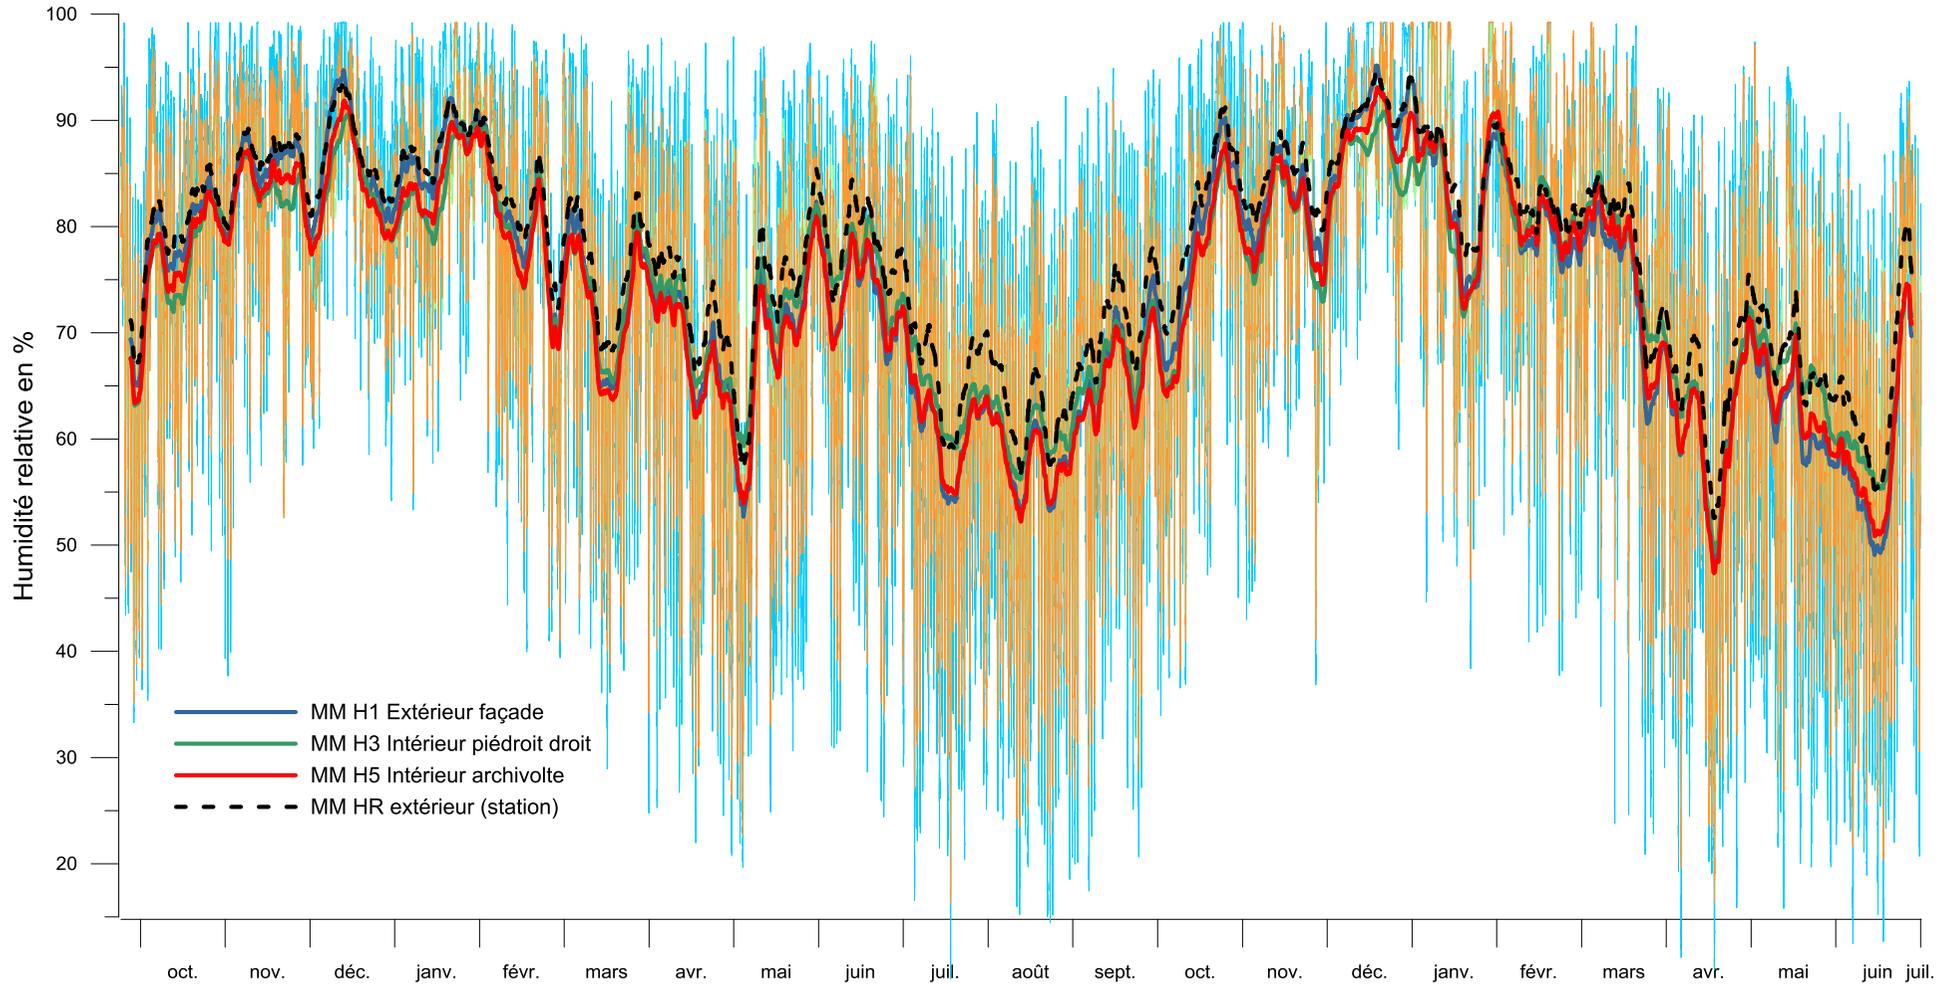
Humidité (capteurs Rotronic H1, H3, H5)
Cathédrale d'Angers, du 24 septembre 2015 au 5 juillet 2017

Figure n°5 : chroniques de l'humidité de l'air, comparaison entre le capteur façade et les capteurs intérieurs (piédroit droit et archivolte) ; signal brut et moyennes mobiles à 1 semaine. En hiver les humidités sont légèrement plus élevées en façade (+2% de moyenne). Cet effet s'inverse en été (humidité de la façade inférieure de 1,2% en moyenne).

L'humidité relative (figure n°5) est, en hiver, plus élevée en façade (+2% en moyenne), tandis qu'en été l'humidité relative en façade est inférieure (1,2% en moyenne) à celle relevée à l'intérieur de la structure. Ces écarts restent cependant minimes et, sur la base des données brutes, le microclimat induit par la structure apparaît faiblement marqué.

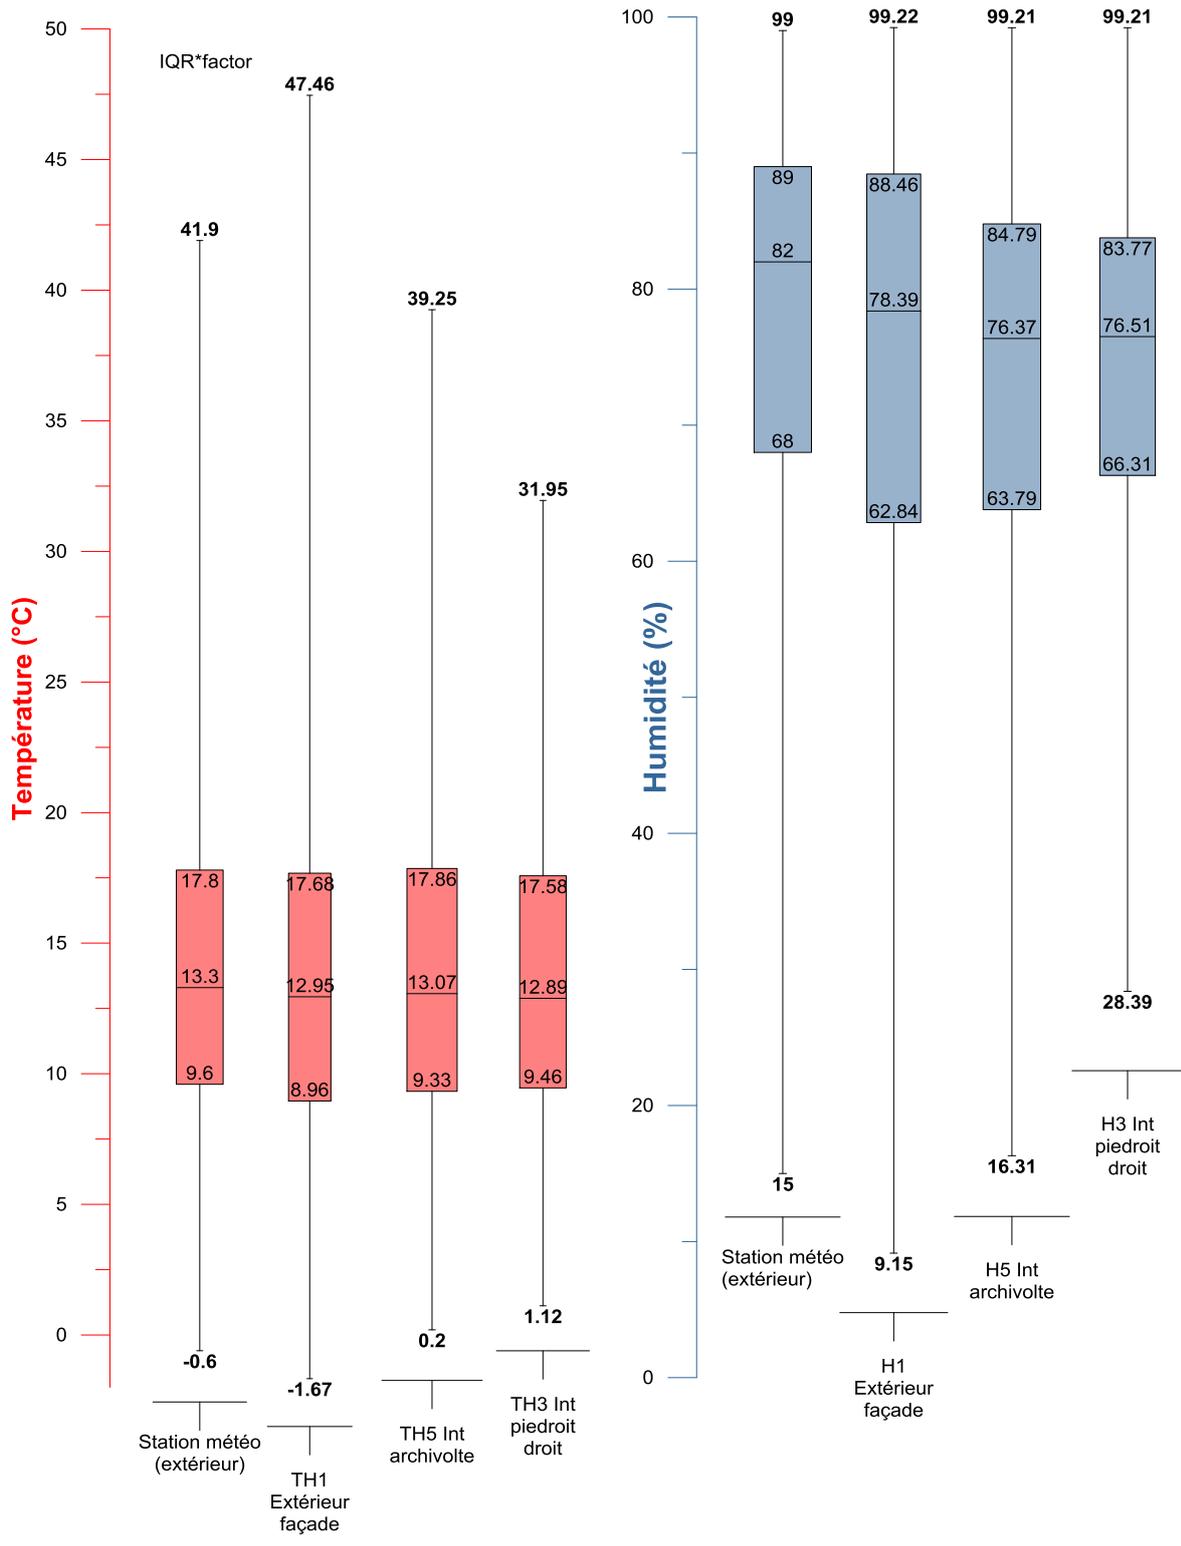
Figure n°6 : analyse statistique des données de température et d'humidité sur un an par les diagrammes en boîtes. La valeur centrale est la médiane, les extrémités des boîtes sont les 25% et 75% (quartiles), les valeurs extrêmes des séries constituent les extrémités des diagrammes. Ici deux points de mesure extérieurs (station météo et façade) sont comparés à deux points de mesure intérieurs (archivolte et piedroit droit). Les températures de l'air ne sont pas significativement différentes sur chaque station (sauf pour les extrêmes supérieurs) alors que l'amortissement est un plus marqué sur la distribution des valeurs des humidités.

Les diagrammes en boîtes. Une autre représentation de la distribution des données sur un an par des « boîtes à moustaches » (figure n°6) montre un modeste effet tampon de la structure actuelle. Dans la structure, les écarts entre les extrêmes (températures comme humidités) sont réduits par rapport aux références situées sur la façade et sur la station climatologique. Les médianes des températures dans la structure sont proches de celles de l'extérieur, tandis que celles de l'humidité sont un peu plus faibles qu'à l'extérieur.

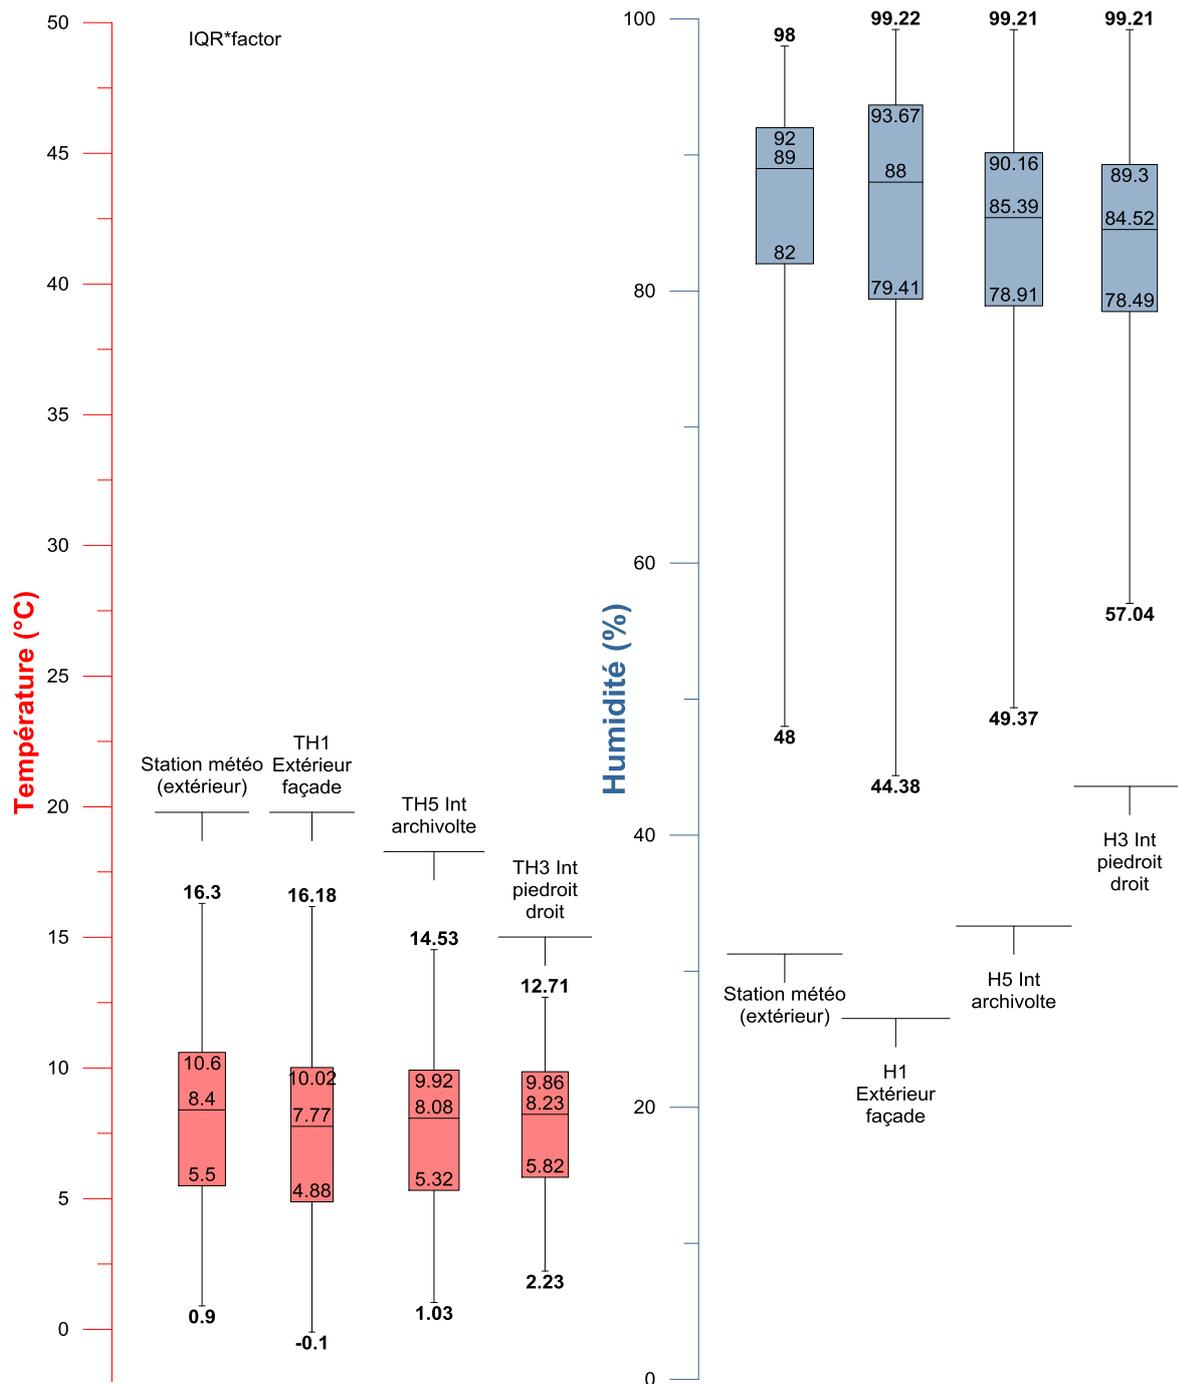
Figure n°7 : analyse statistique des données de température et d'humidité en hiver 2016 pour les mêmes capteurs (du 6 janvier au 16 février 2016, période caractéristique de l'hiver). Les valeurs des températures sont très resserrées en général avec un amortissement limité mais présent dans la partie basse de la structure (piedroit). L'effet est similaire pour l'humidité.

- En hiver 2016, l'amortissement très réduit des extrêmes et la similitude des quartiles et des médianes correspondent à un amortissement climatique mineur à nul de la structure. Il en va de même pour les humidités avec cependant une médiane et des quartiles un peu plus bas (3 à 4 % à l'intérieur de la structure) (figure n°7 et 7b). La même analyse réalisée sur les séries de l'hiver 2017 plus rigoureux ne montre pas de différence dans la distribution des valeurs.
- Pour la période estivale (figure n°8), les réductions d'amplitude thermique dues à la structure sont importantes sur les extrêmes et les quartiles alors que les médianes sont similaires sur tous les capteurs. La réduction de l'étalement des valeurs extrêmes et les quartiles plus resserrés montrent le même effet tampon sur l'humidité.

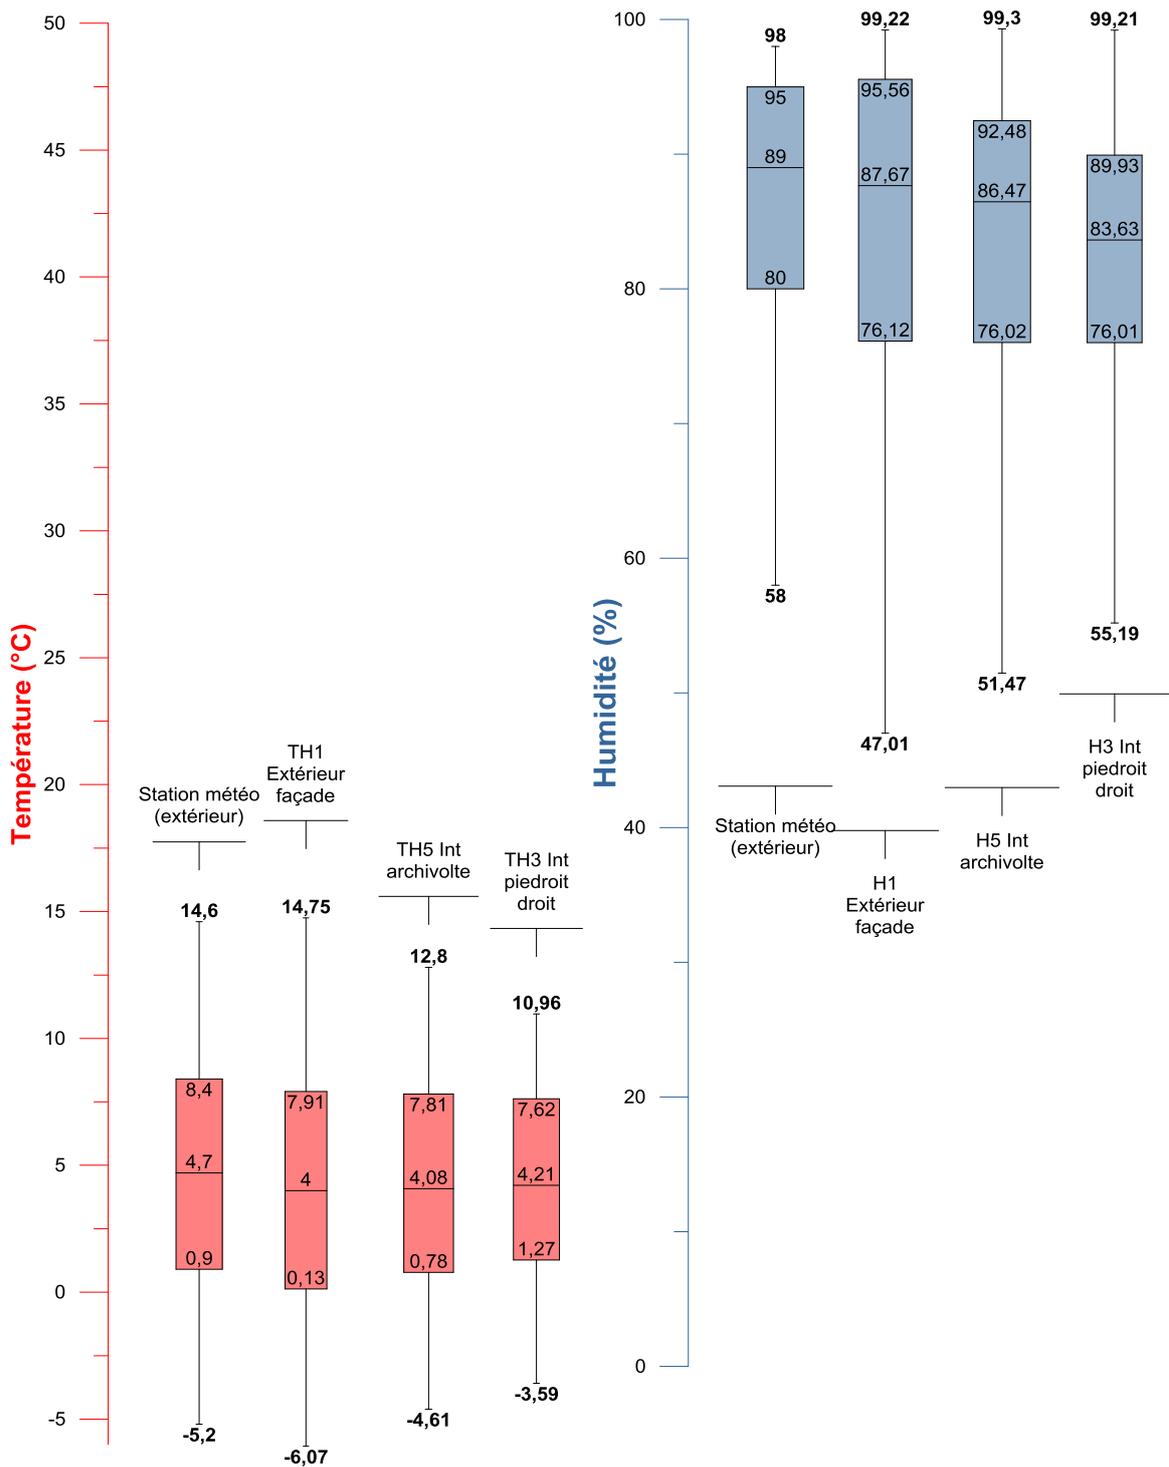
Figure n°7b : analyse statistique des données de température et d'humidité en hiver 2017 pour les mêmes capteurs (du 25 décembre au 4 février 2017, période caractéristique de l'hiver 2017). Les conditions plus rigoureuses (températures plus basses) de 2017 ne changent pas la répartition des valeurs avec les mêmes effets d'amortissement de la structure identifiés en 2016.
