Étude climatique du portail occidental de la cathédrale Saint-Maurice d'Angers Suivi de septembre 2015 à juillet 2017

Géologie
Environnement
Conseil

Septembre 2017

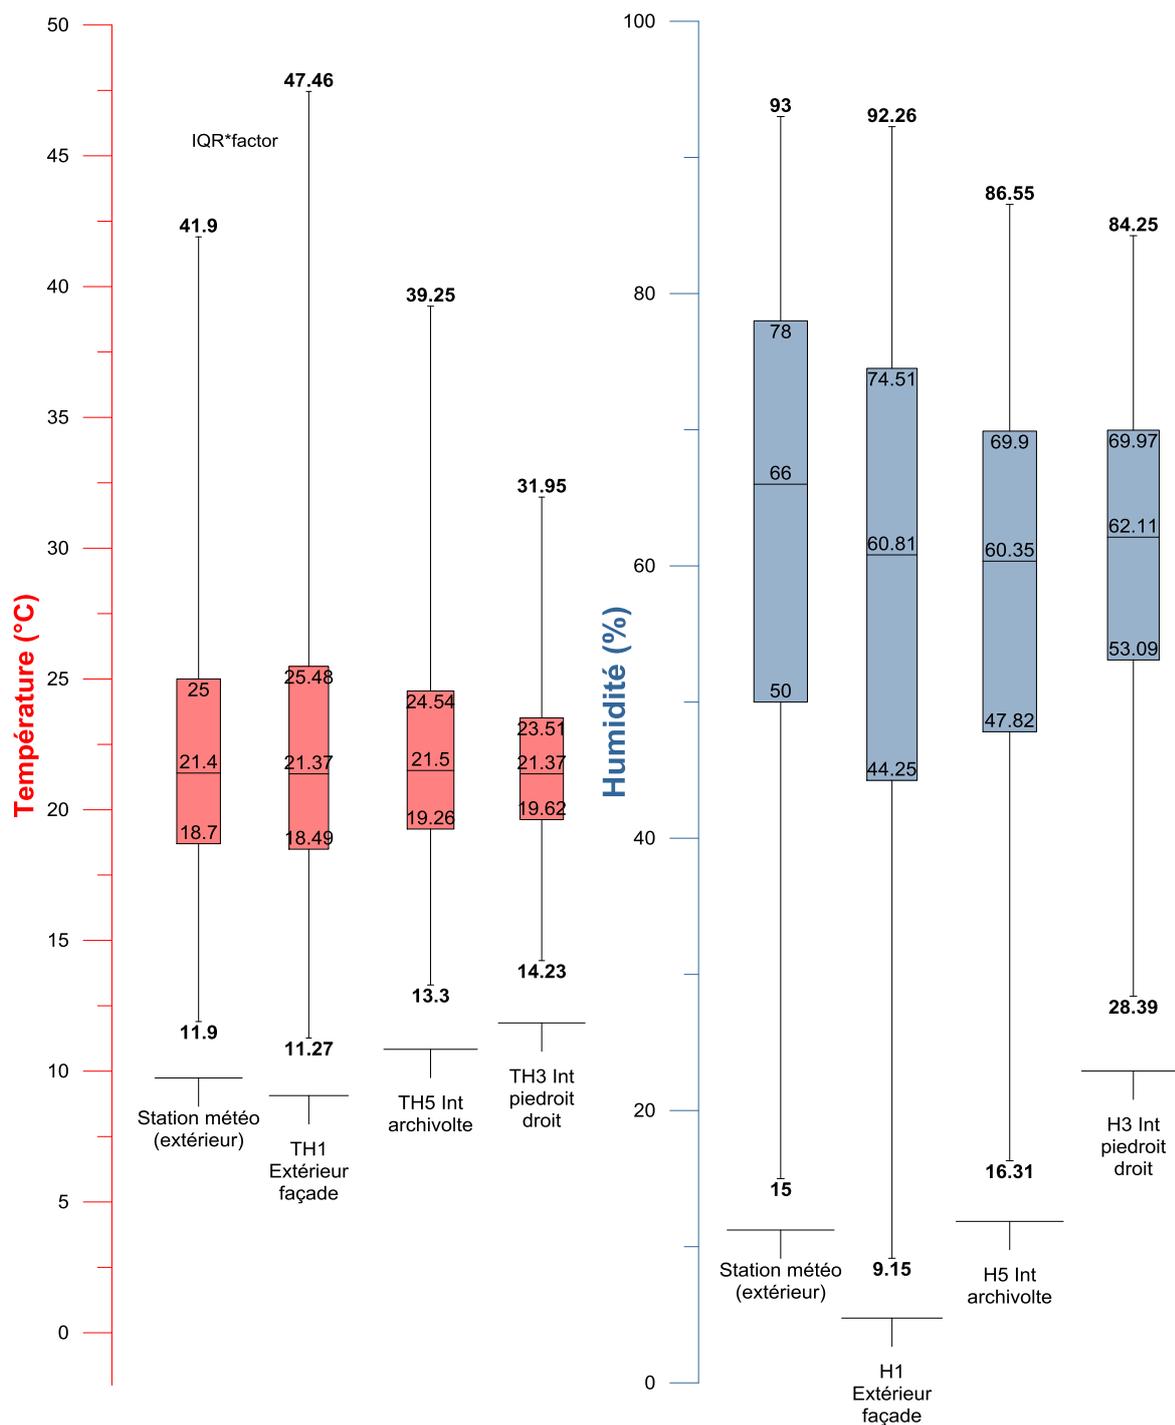
Figure n°8 : analyse statistique des données de température et d'humidité en été pour les mêmes capteurs (période du 15 juillet au 10 septembre 2016, caractéristique de l'été). La distribution des valeurs de la série montre des amplitudes plus importantes et un effet d'amortissement thermique et en humidité plus nettement marqué dans la structure.

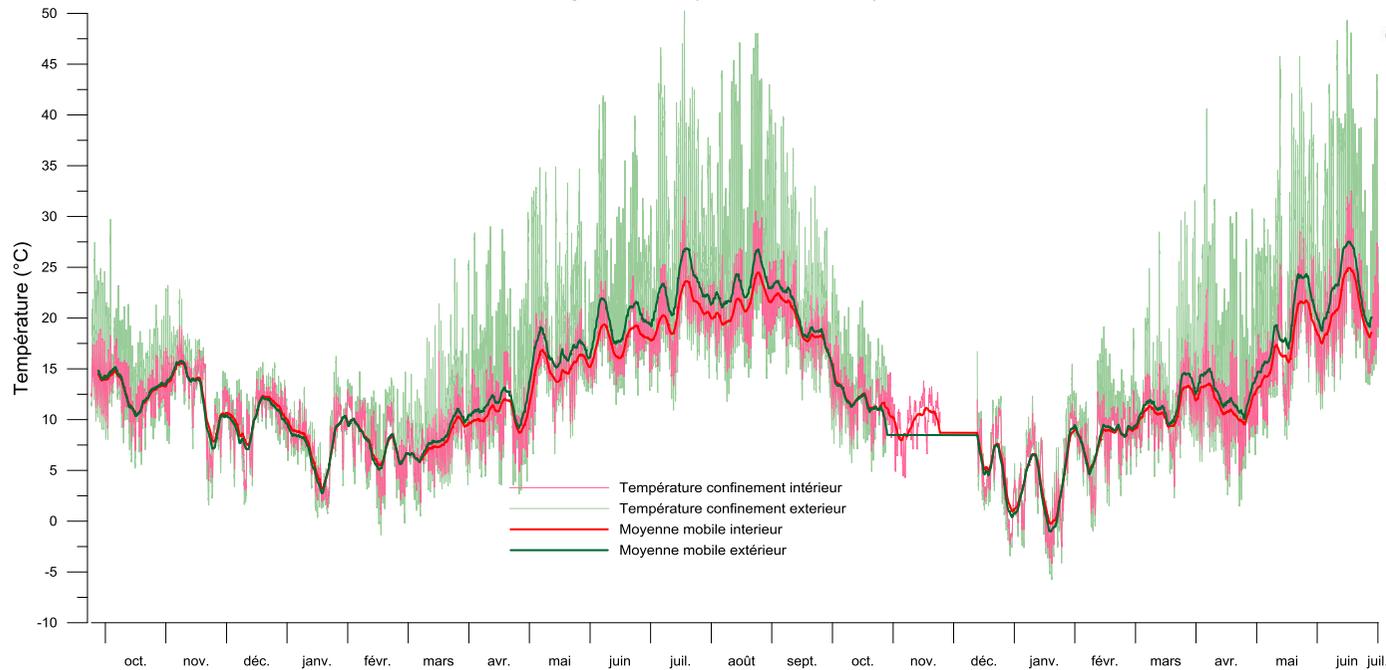
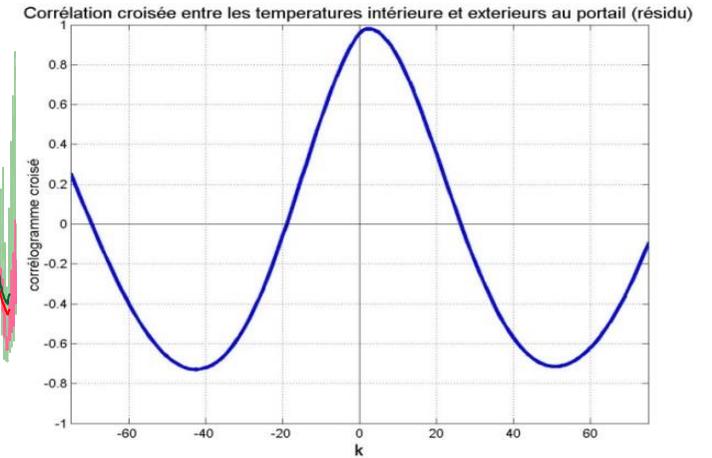
Figure n°9a b : températures relevées par les capteurs de confinement DK, au pas de 15 minutes, et moyennes mobiles à une semaine. La température intérieure (en rouge) présente de plus faibles amplitudes que la température extérieure (en vert). Les tendances des deux températures sont similaires, avec une température extérieure plus forte en été. On note aussi que les pics journaliers de température de la période chaude sont supprimés ou très réduits à l'intérieur. Ces effets sont attribués en majeure partie à la protection de la structure. La corrélation croisée entre les températures extérieures et intérieures montre que la relation est très forte en toutes saisons. L'absence d'amortissement significatif et de déphasage indiquent la faible inertie thermique de la structure.

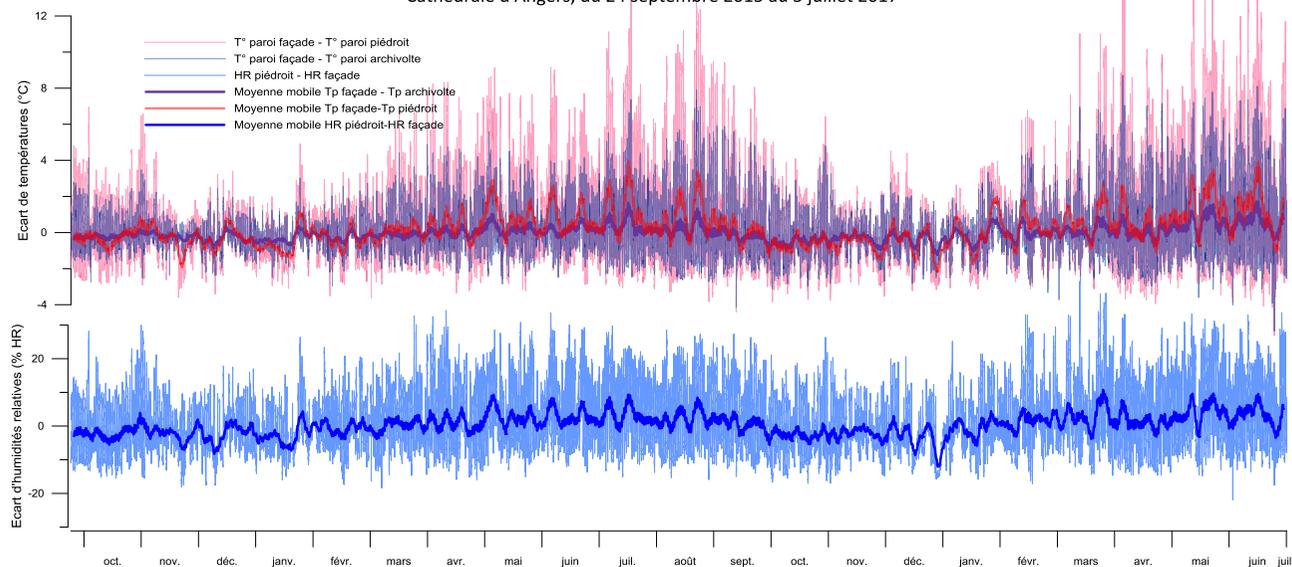
Effets d'amortissement en température entre la façade et le piedroit et entre la façade et l'archivolte
 Effet d'amortissement en humidité entre la façade et le piedroit
 Cathédrale d'Angers, du 24 septembre 2015 au 5 juillet 2017

Figure n°10a: chronique des amortissements thermiques et en humidité sur l'ensemble de l'année : en thermique, l'effet d'amortissement est plus important en été indiquant deux régimes successifs essentiellement dus à l'effet de protection par rapport au rayonnement solaire direct. Ce phénomène est également présent sur l'humidité relative.

Afin de caractériser l'effet protecteur, nous avons construit les chroniques des écarts thermiques et celles des écarts d'humidité relative entre l'intérieur et l'extérieur (figure 10a). Nous avons utilisé les points de mesure situés dans la zone la plus protégée (piédroit) et dans la zone la plus exposée (archivolte) pour les comparer avec les mesures prises en façade. Cette chronique des écarts entre la façade et l'intérieur de la structure montre une forte saisonnalité avec un amortissement net en été et faible en hiver. Le calcul des corrélations (figure 10b) entre les paramètres d'influence (radiation solaire, vitesse du vent) indique que la relation radiation solaire – écart thermique est très forte, proche de 1 et non déphasée. Le même calcul fait avec le paramètre vitesse du vent montre une relation médiocre. **C'est donc principalement l'arrêt du rayonnement solaire qui est à l'origine de l'effet protecteur thermique et hygrométrique de la structure.**

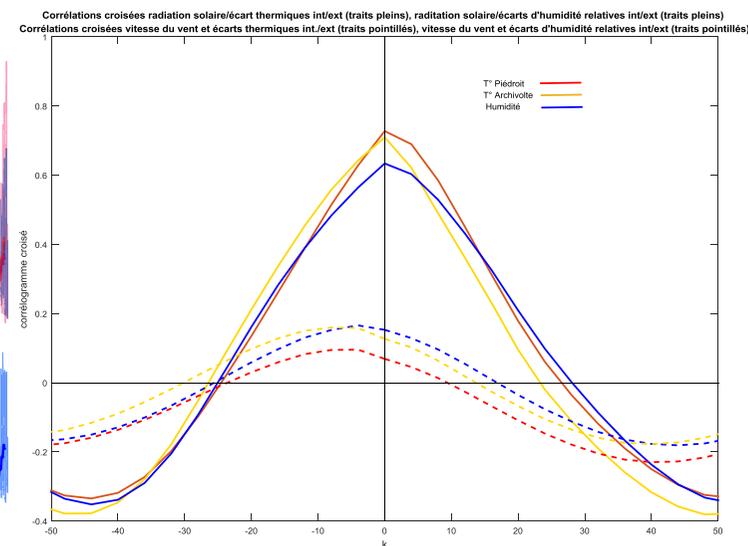
Figure n°10b : Corrélogramme croisé entre la radiation solaire et les écarts thermiques int./ext au piedroit (trait plein rouge) et à l'archivolte (trait plein en orangé). et entre la radiation solaire et l'écart d'humidité relative int./ext. (trait plein en bleu). La relation est très forte et synchrone.

Corrélogramme croisé entre la vitesse du vent et les écarts thermiques int./ext. et entre la vitesse du vent et l'écart d'humidité relative int./ext. (traits pointillés). La relation est faible.

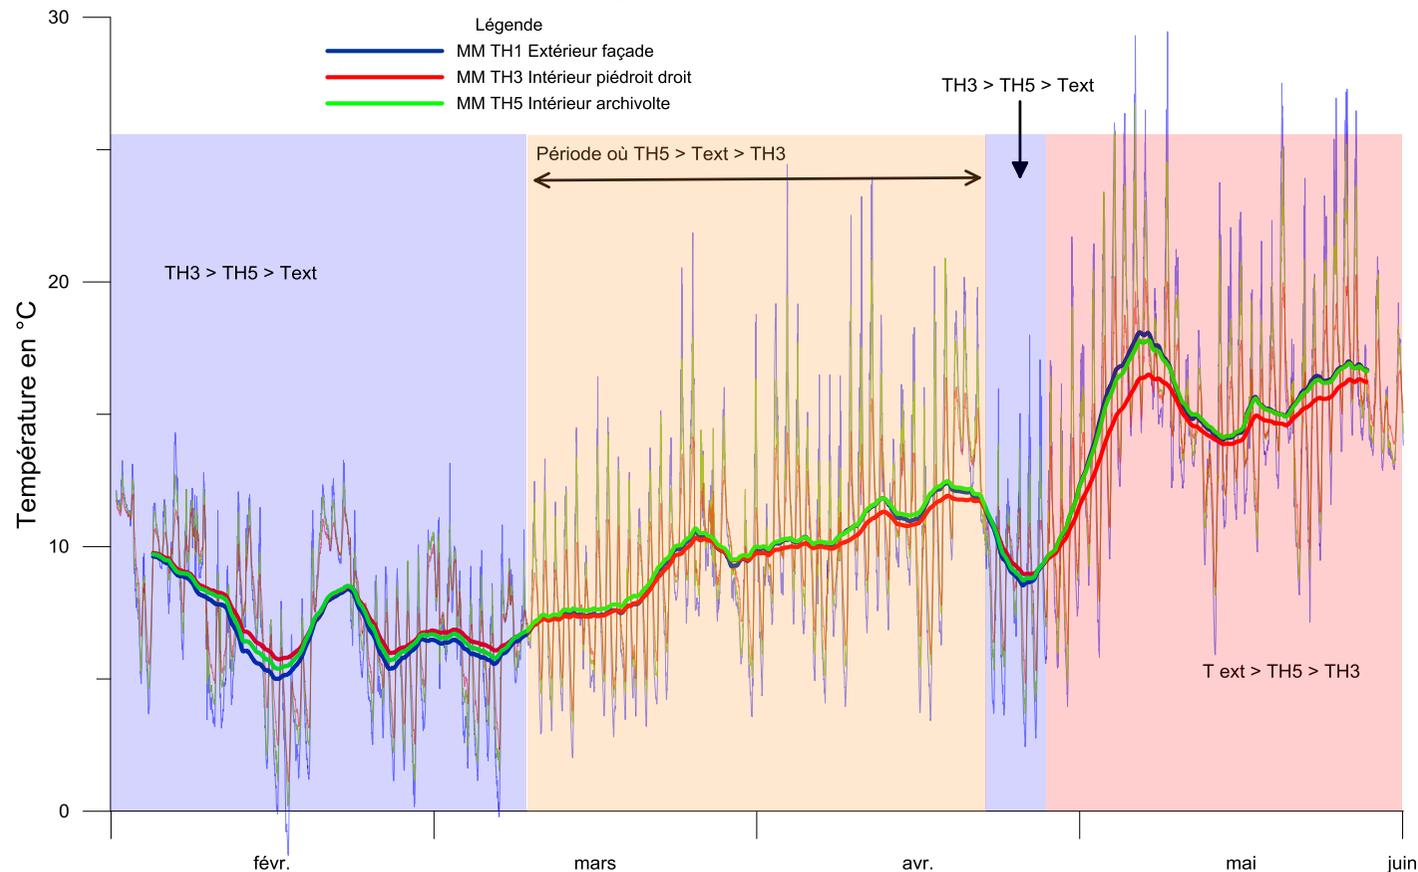
Température de l'air en trois points, période de transition entre le régime d'hiver et le régime d'été
Cathédrale d'Angers, mois de février à mai 2016

Figure n°11 : les amortissements thermiques : période de transition thermique entre le régime d'hiver et d'été. Chroniques des températures extérieures (façade), des températures intérieures (archivolte, piédroit droit), valeurs brutes et moyennes mobiles à une semaine. En fond bleu, période où les températures intérieures moyennes sont supérieures à celles de l'extérieur ; en fond jaune période où la température moyenne à l'archivolte est toujours supérieure à la température moyenne extérieure, mais celle du piédroit droit reste inférieure à la moyenne extérieure ; en fond rouge les températures intérieures sont toutes inférieures à la température extérieure.

Nous avons cherché à caractériser l'effet saisonnier. Une période de transition entre un régime d'hiver et d'été (figure n°11) est identifiée en mars-avril. Le changement de régime est progressif : la température extérieure, initialement la plus froide, devient plus élevée que la température intérieure en partie basse de la structure (piédroit droit) tout en restant inférieure aux températures en partie haute de la structure (archivolte). Il faut attendre le mois de mai pour que la température extérieure moyenne dépasse également celle de l'archivolte. Notons cependant que les écarts moyens sont très faibles et ne sont mis en évidence que par la bonne précision des capteurs. En revanche les effets sur les pics journaliers sont eux très nets et d'amplitude significative.

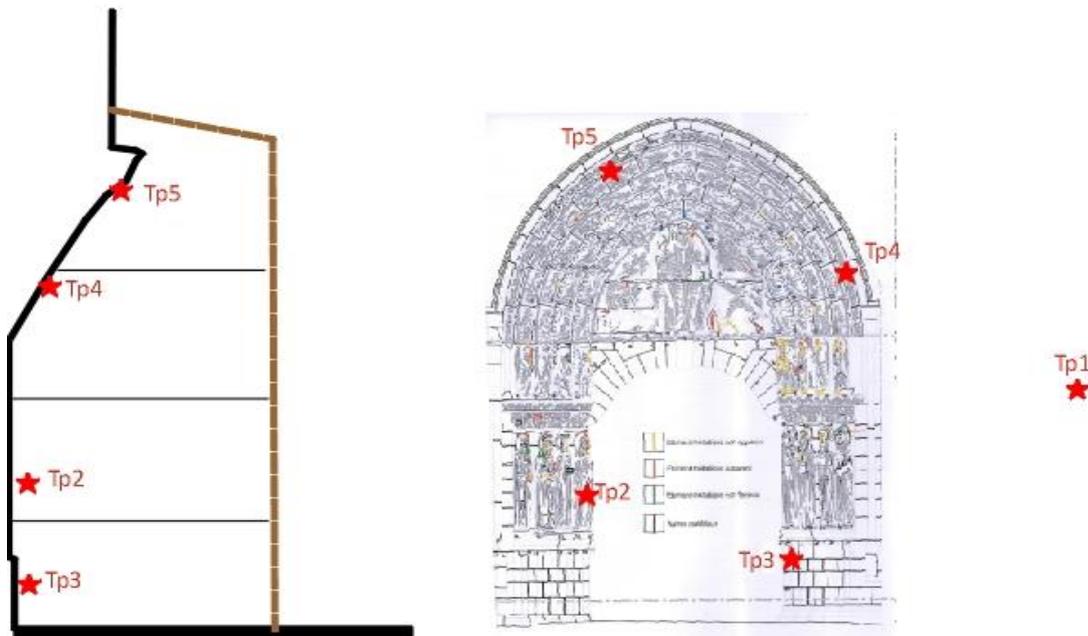
Figure n°12 : position des points de mesure internes et externes de la structure.

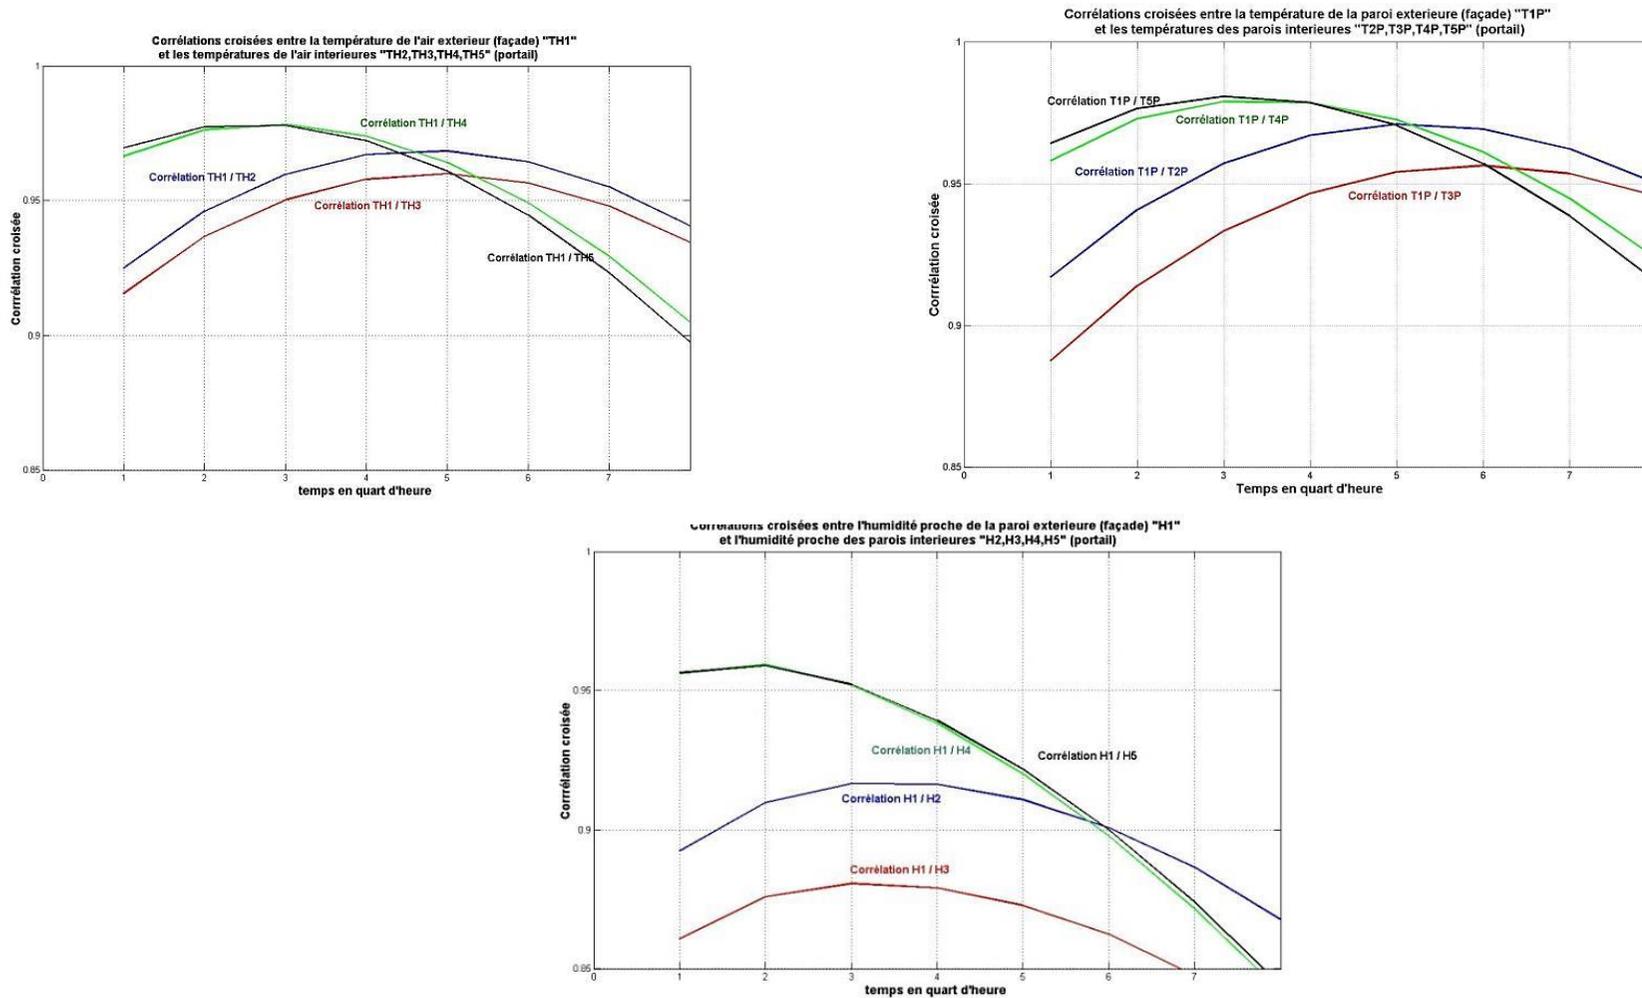
Figure n°13 : calcul des corrélations entre les mesures en façade TH1, T1P et H1 et celles dans la structure pour évaluer l'amortissement et le déphasage signant l'inertie thermique de la structure. Deux groupes de capteurs sont identifiés : les capteurs des parties hautes de la structure qui sont très corrélés et peu déphasés par rapport au capteur de référence extérieur et les capteurs des parties basses dont le déphasage est plus grand (supérieur à l'heure) et l'indice de corrélation un peu moins bon.

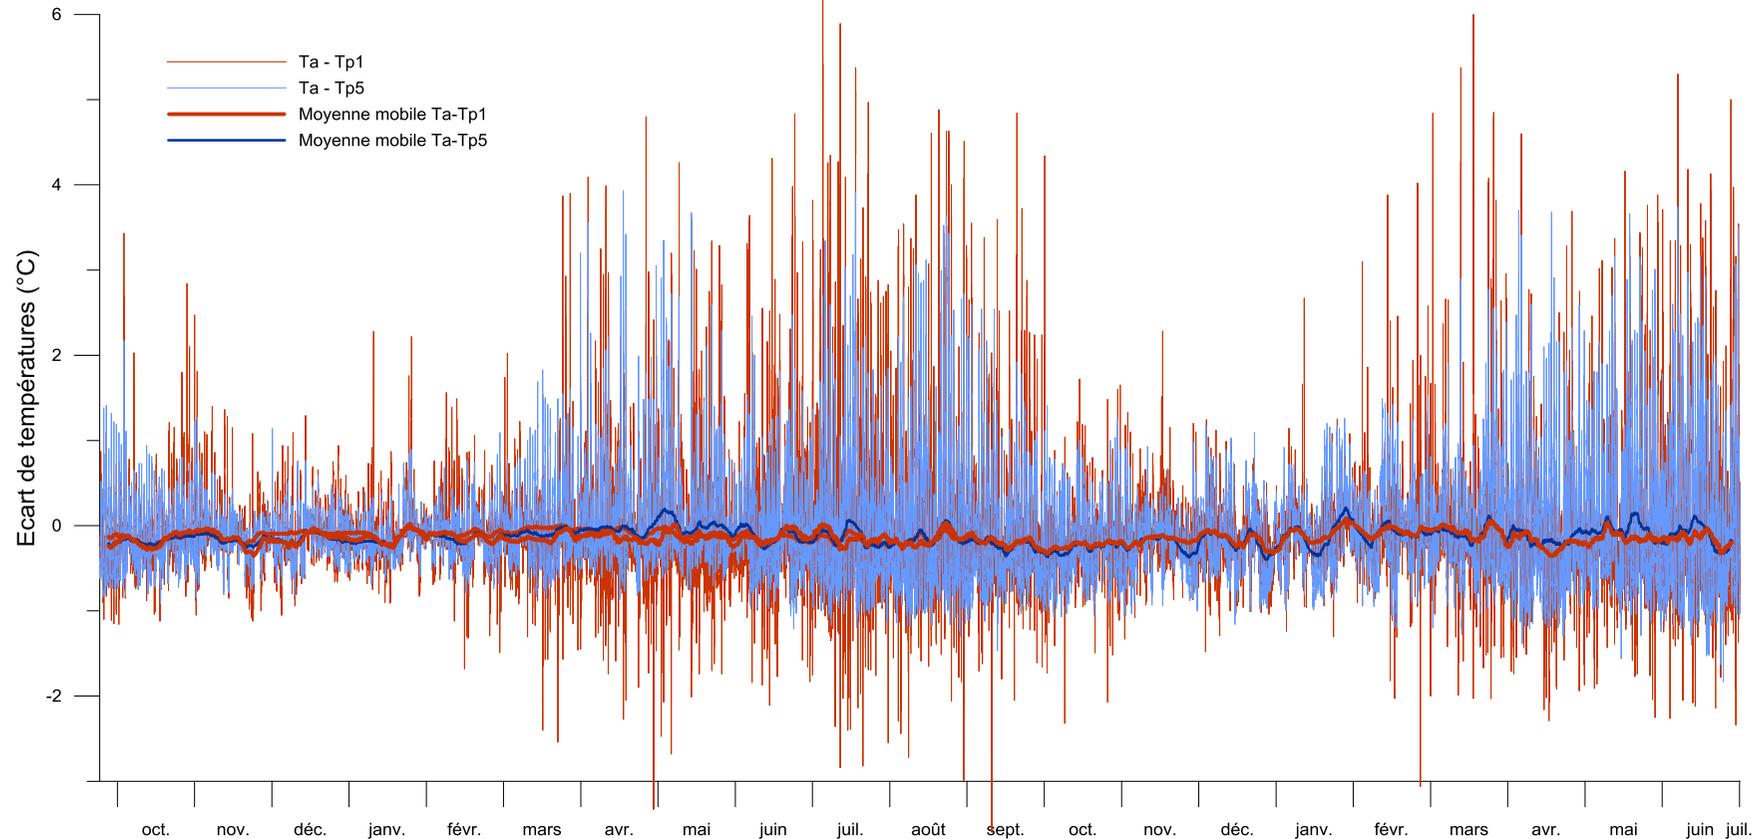
Figure n°14 : différence entre température de l'air et du bâti, pour le triplet façade et le triplet archivolte dans la structure, données brutes et moyennes mobiles à une semaine, sur 650 jours de mesures. Les écarts à l'interface sont nettement plus importants en été et sur tous les points de mesure. Les amplitudes à l'interface sont les plus élevées en façade.

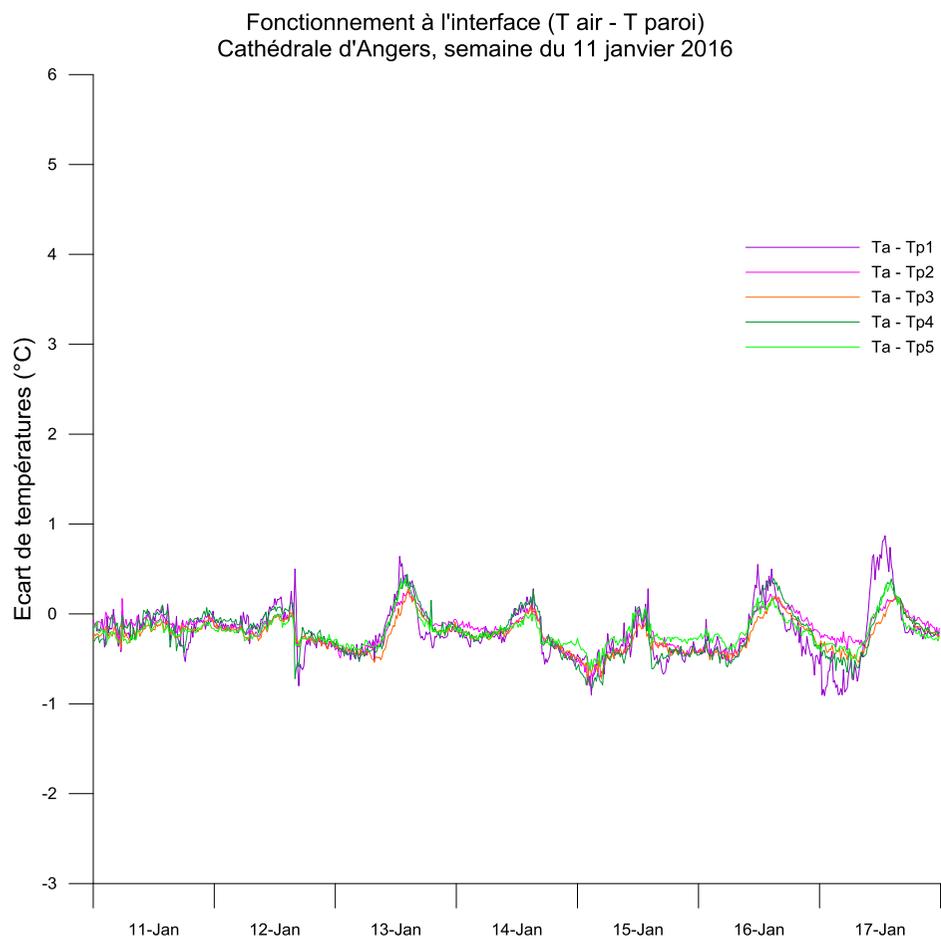
Figure n°15 : fonctionnement à l'interface écarts air paroi sur une semaine en hiver. Les amplitudes des écarts sont faibles l'interface est proche de l'équilibre thermique sur tous les points de mesure.

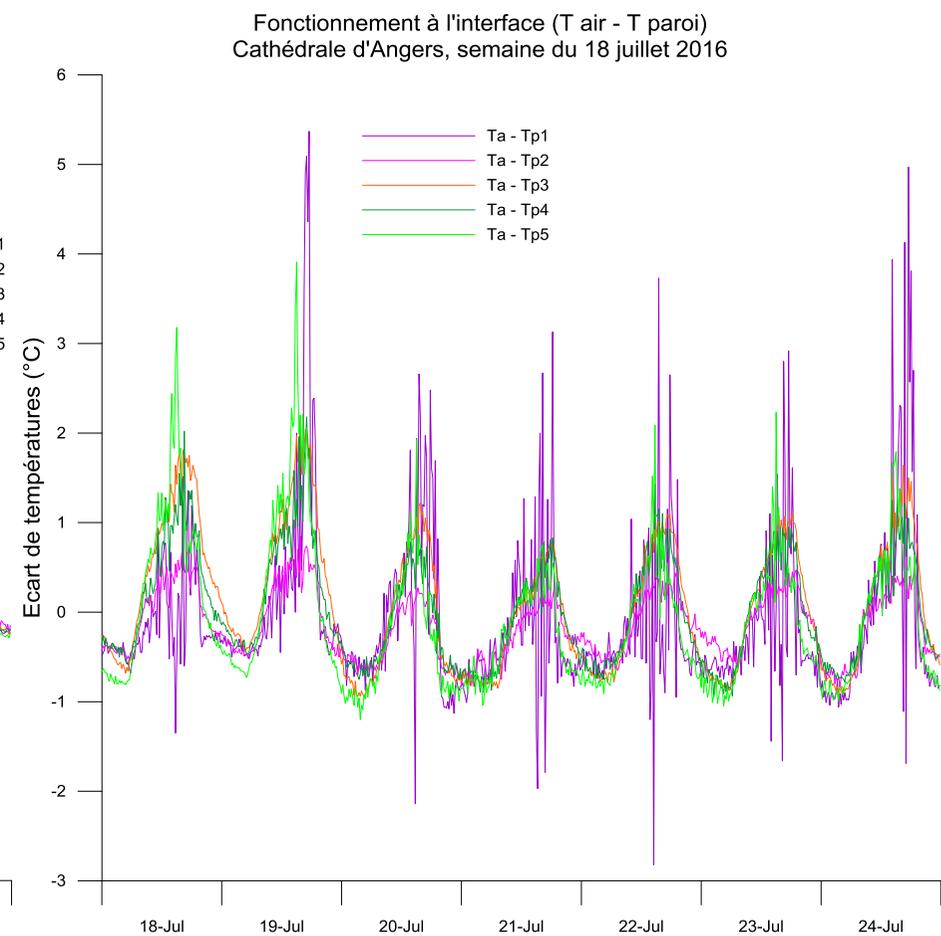
Figure n°16 : fonctionnement à l'interface écarts air paroi sur une semaine en été. Les amplitudes thermiques entre l'air et la paroi sont beaucoup plus importantes environ d'un ordre de grandeur qu'en hiver.

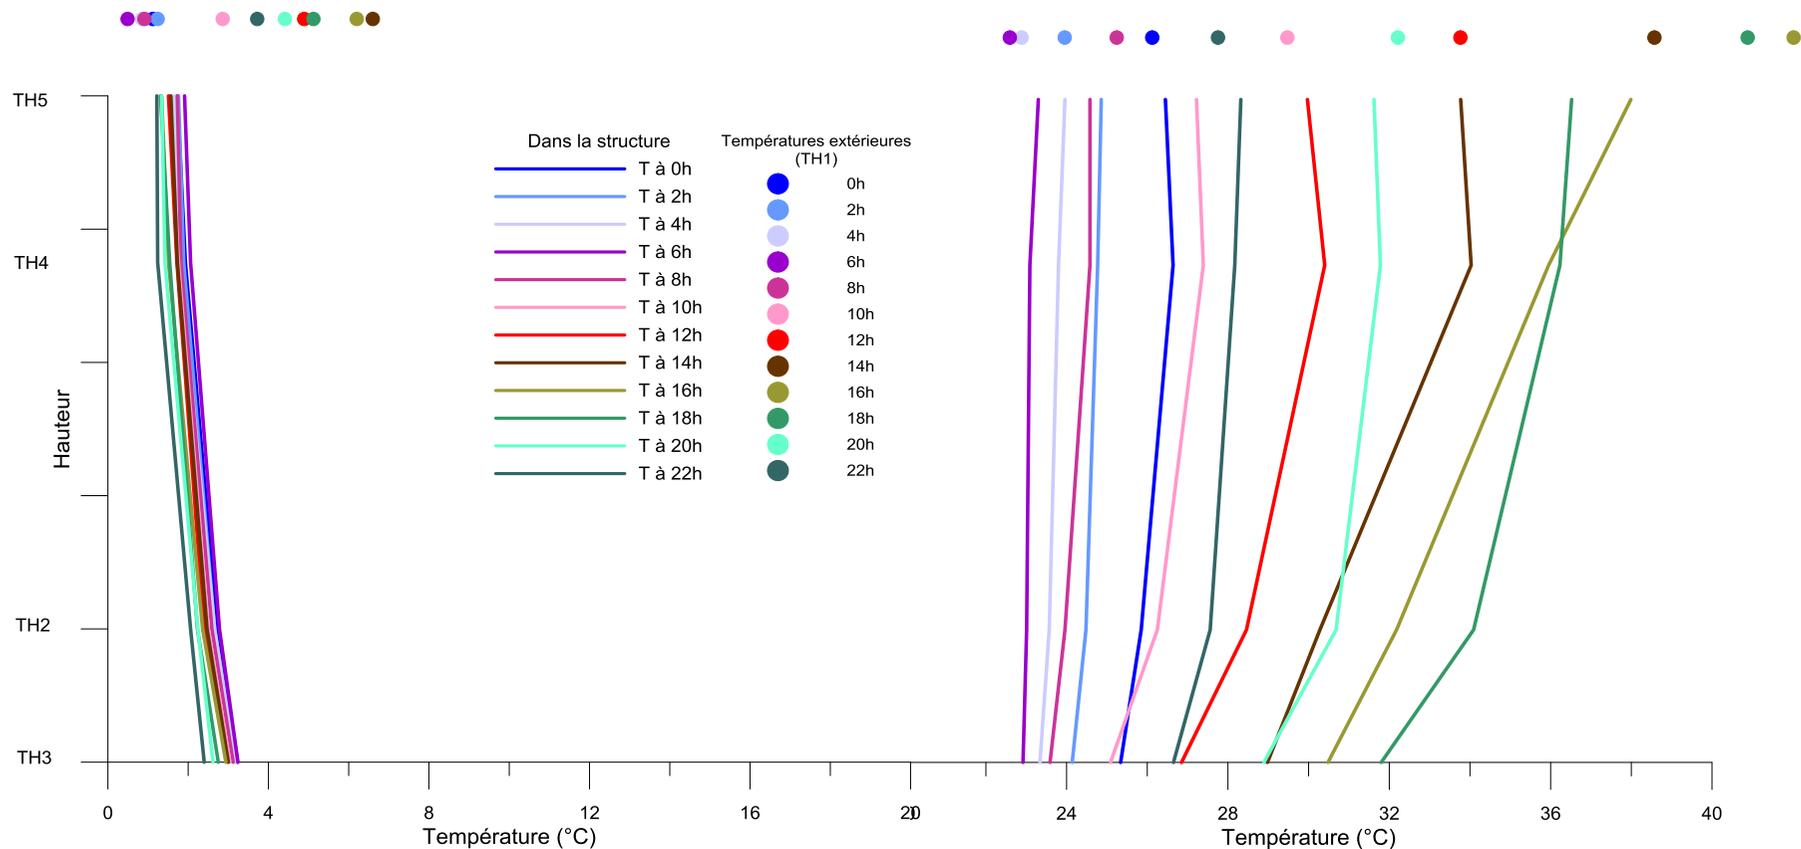
Figure n°17 : profils verticaux sur une journée froide d'hiver (à gauche) et une journée chaude d'été (à droite), pour un pas de deux heures. De bas en haut, se trouvent les points du piedroit droit (TH3), du pilier gauche (TH2), de la voussure (TH4), puis de l'archivolte (TH5). La température extérieure (TH1), séparée des autres par l'interface de la structure, est reportée ici en haut de profil avec un symbole différent. Les profils montrent la forte disparité entre les situations typiques d'hiver et d'été.

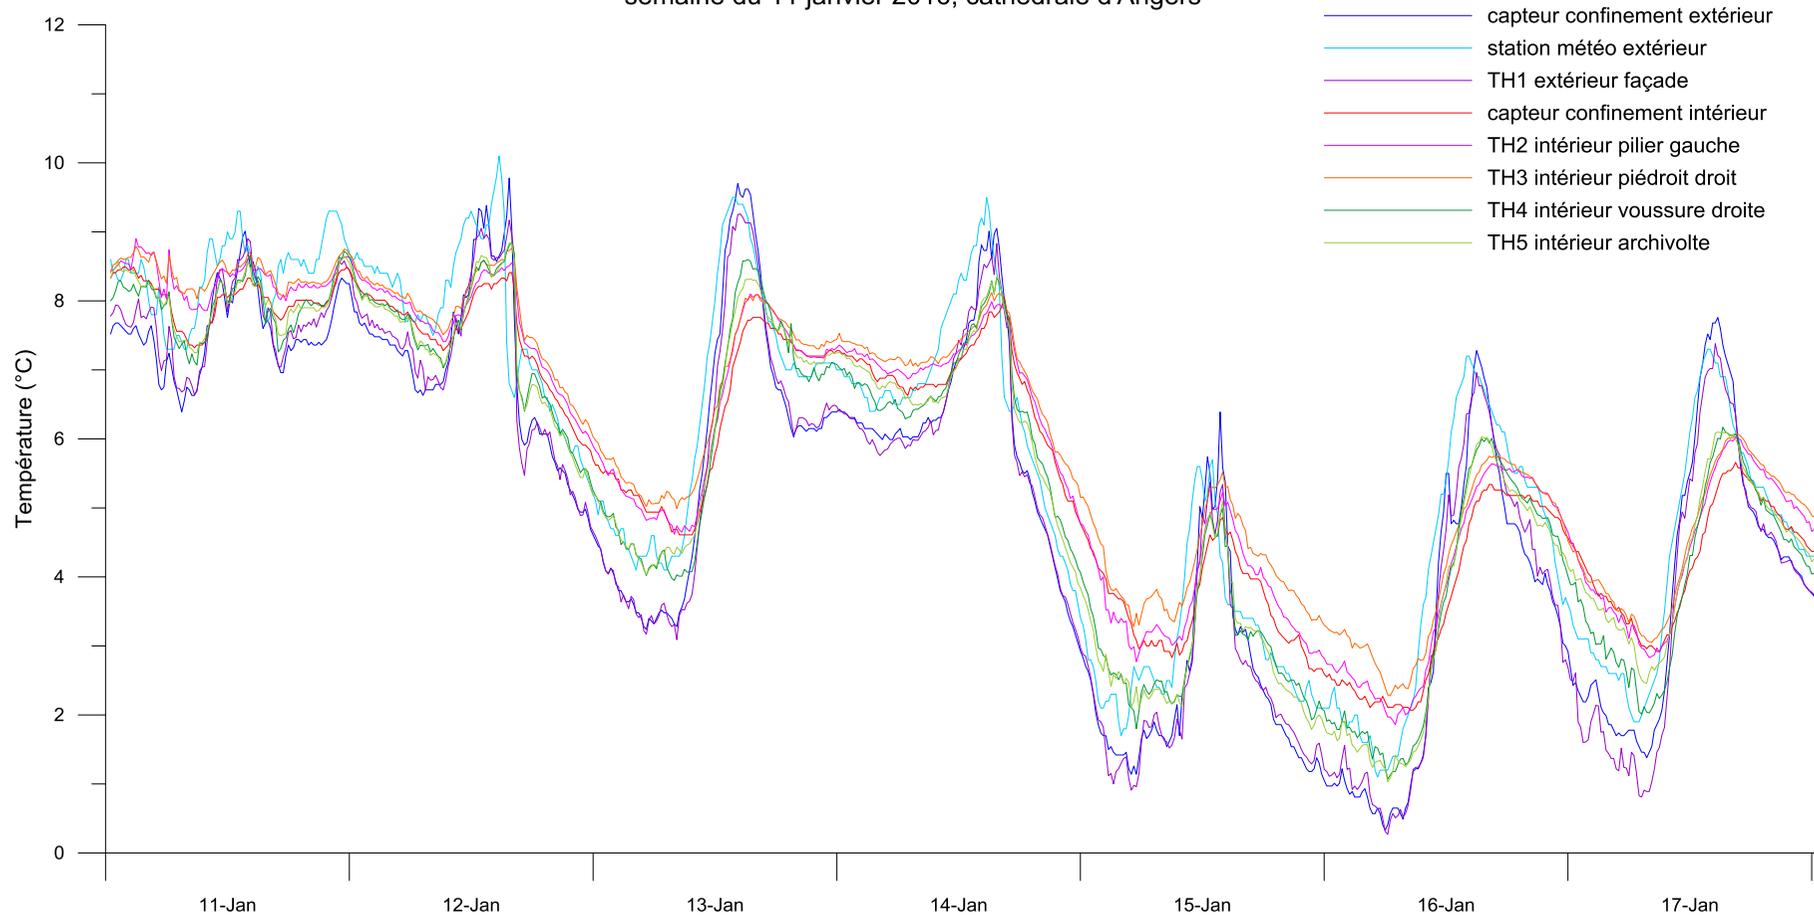
Figure n°18 : relevés des températures sur une semaine en hiver. Trois capteurs sont à l'extérieur de la structure, et cinq à l'intérieur. Les chroniques montrent des évolutions avec l'alternance d'effets journaliers qui unifient les températures intérieures et extérieures dans l'après-midi, au contraire, lors des nuits froides, les températures se différencient mais les amplitudes restent faibles.

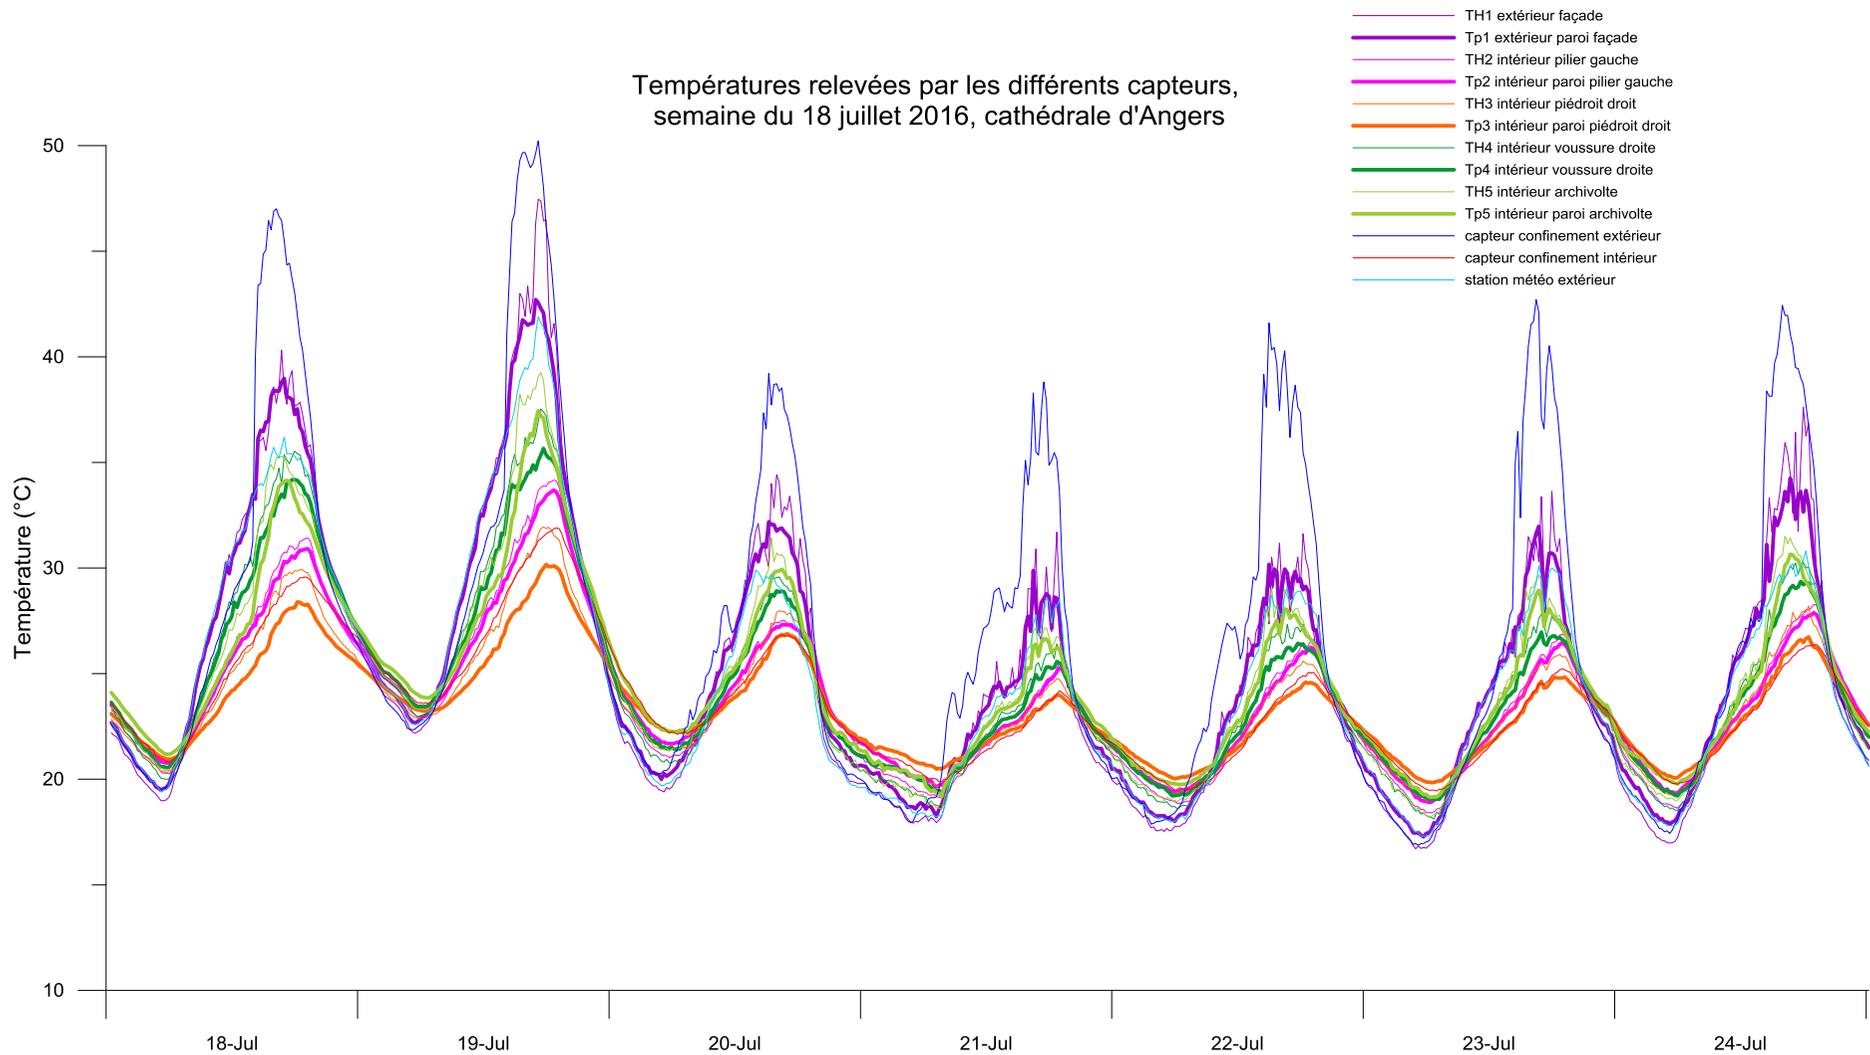
Figure n° 19 : relevé de températures sur une semaine en été. Les températures de l'air sont en trait fin, celles des « parois » sont en gras. Les effets thermiques journaliers sont de forte amplitude en façade et dans les parties hautes de la structure (effet de serre du toit translucide). La nuit les températures ont tendance à s'égaliser. Les amplitudes thermiques journalières en saison chaude sont nettement plus fortes que l'hiver.

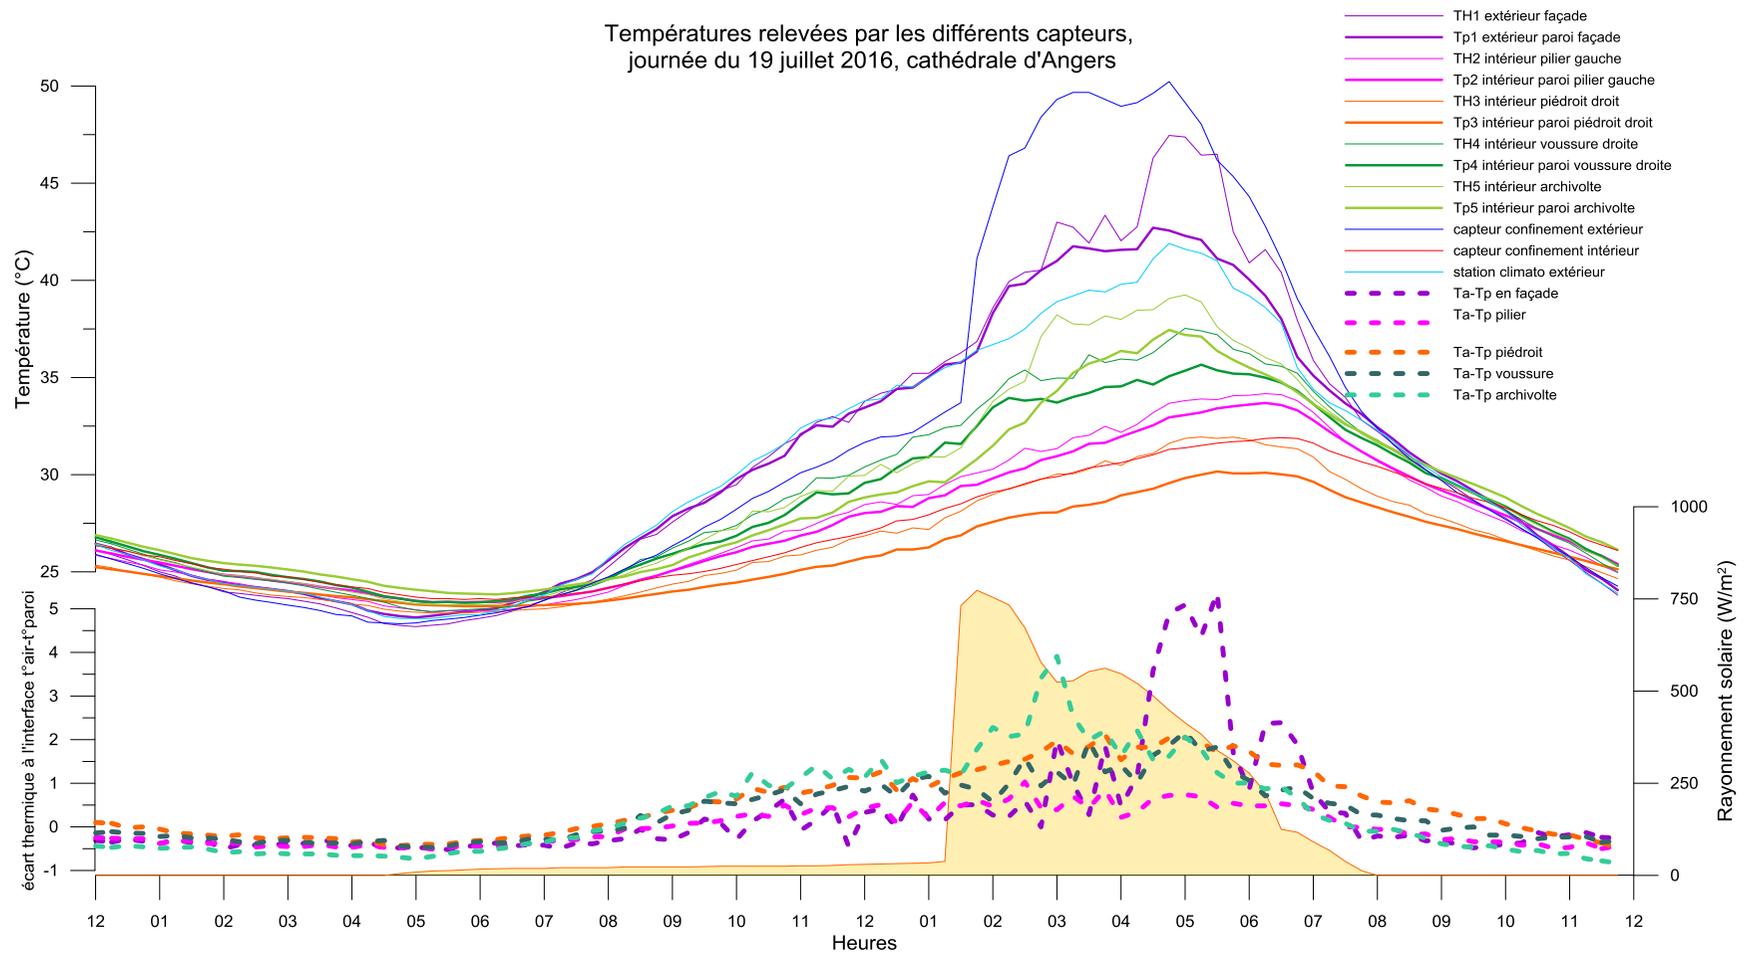
Figure n°20 : détail de la figure n°19 : températures des différents capteurs de température et rayonnement solaire pour la journée du 19 juillet 2016. Le capteur de confinement extérieur et celui de l'archivolte enregistrent des impacts thermiques plus forts que les capteurs de façade et de la station climatologique caractérisant un effet de serre induit par la toiture translucide. De même, les capteurs directement exposés (extérieur façade et confinement extérieur) réagissent fortement. Les températures de la partie inférieure sont en revanche nettement amorties indiquant un effet de protection de la structure. Les interfaces thermiques air/paroi les plus impactées sont celles de la façade et de l'archivolte.

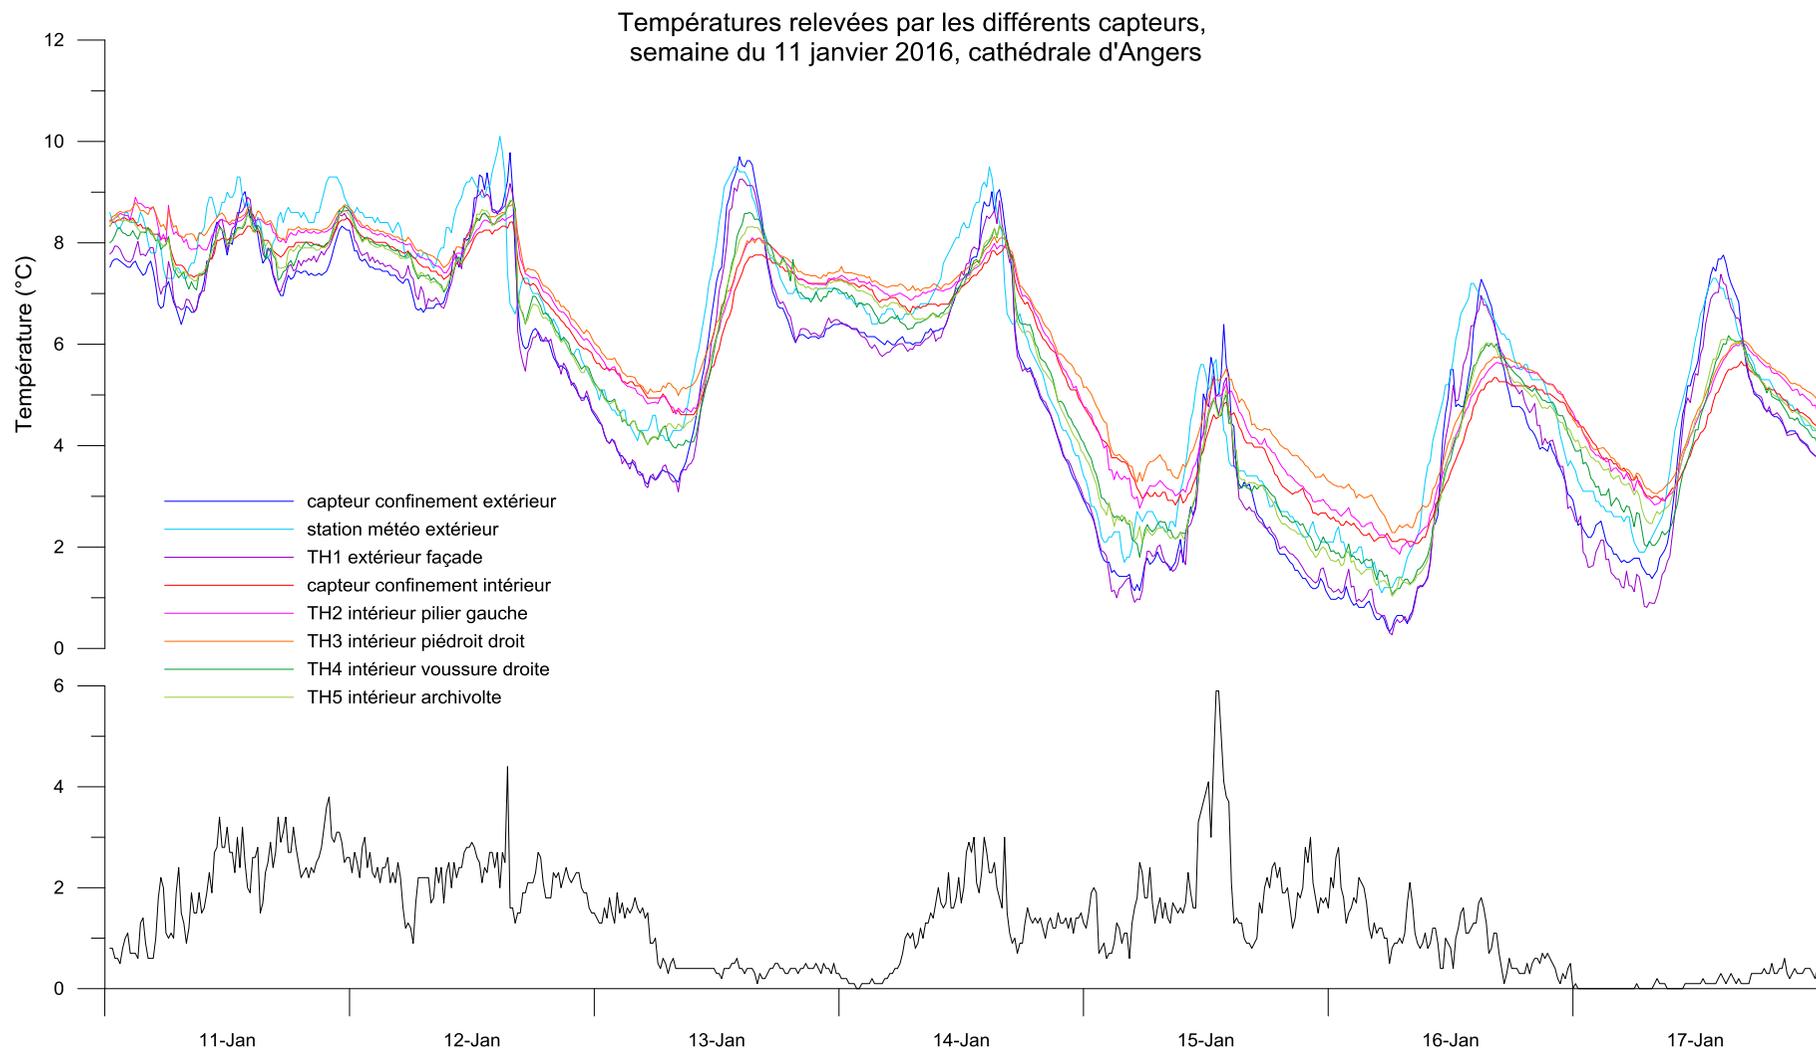
Figure n°21 : températures sur une semaine d'hiver (données de la figure n°18) ainsi que la vitesse du vent sur cette période. Les coups de vent homogénéisent les températures alors que périodes calmes sont propices à l'apparition de gradients thermiques.
