Étude climatique du portail occidental de la cathédrale Saint-Maurice d'Angers Suivi de septembre 2015 à juillet 2017

Géologie
Environnement
Conseil

Septembre 2017

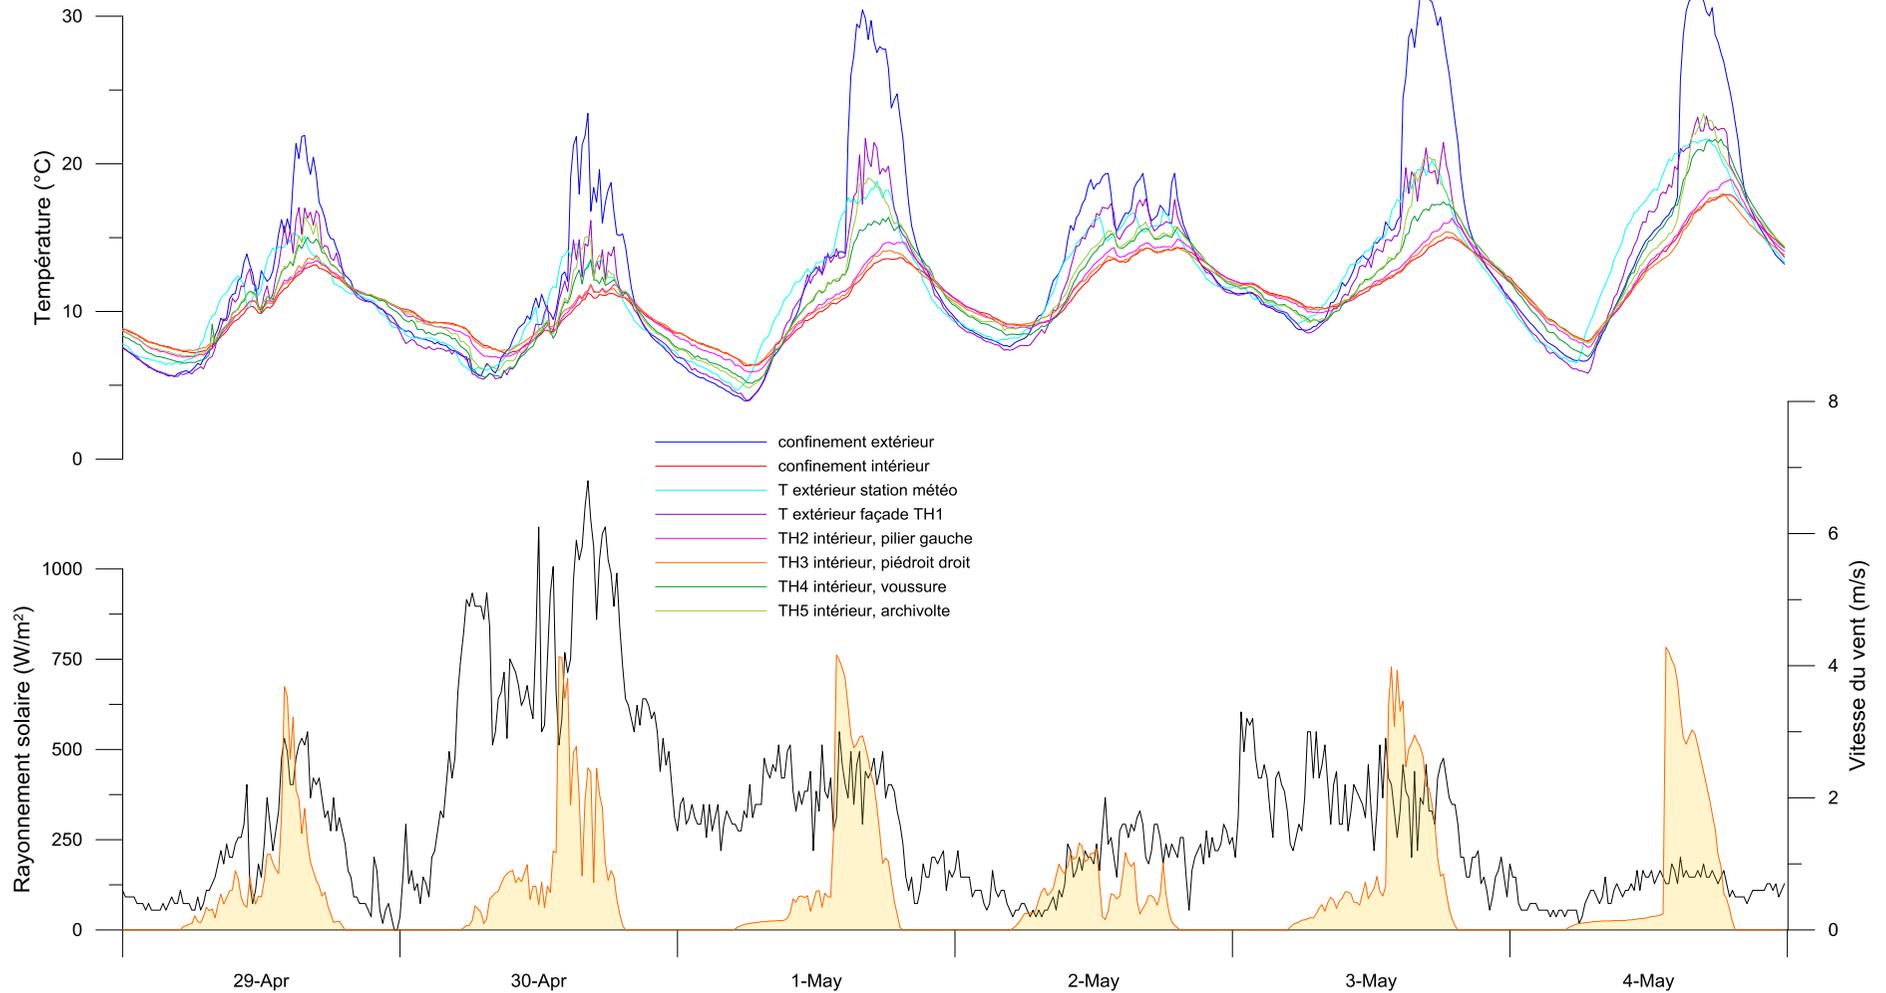
Figure n°22 : températures, vitesse du vent, et ensoleillement sur une semaine de printemps. Les effets thermiques de l'ensoleillement impactent plus fortement les températures que les effets du vent.

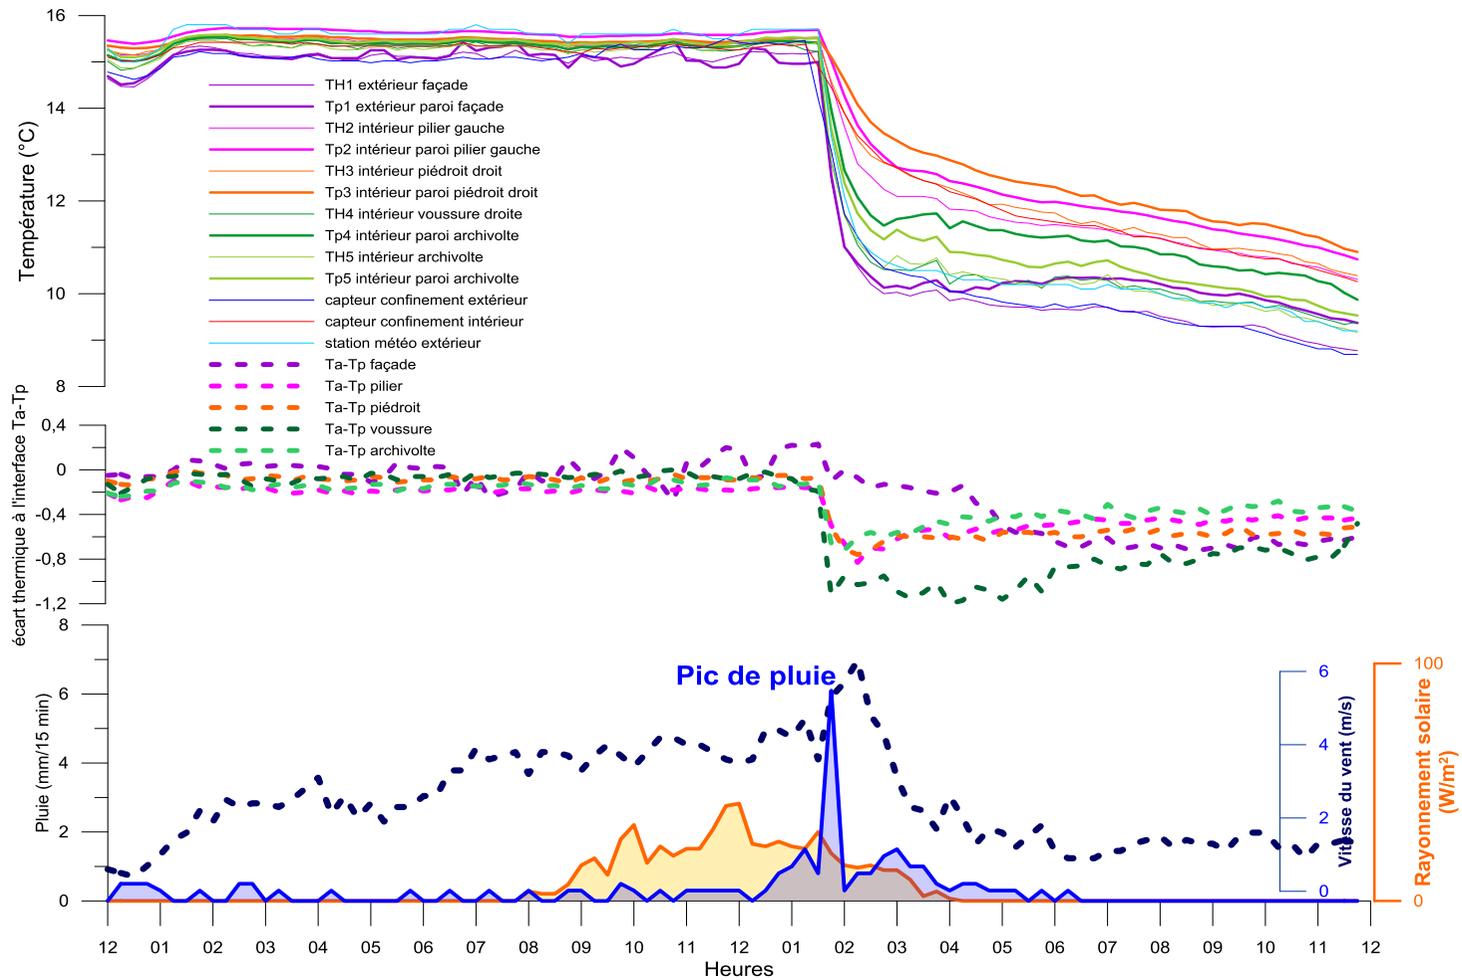
Figure n°23 : effet de la pluie sur les températures, sur une journée d'hiver. Températures des différents capteurs, vitesse du vent, pluie et rayonnement solaire (station météo).

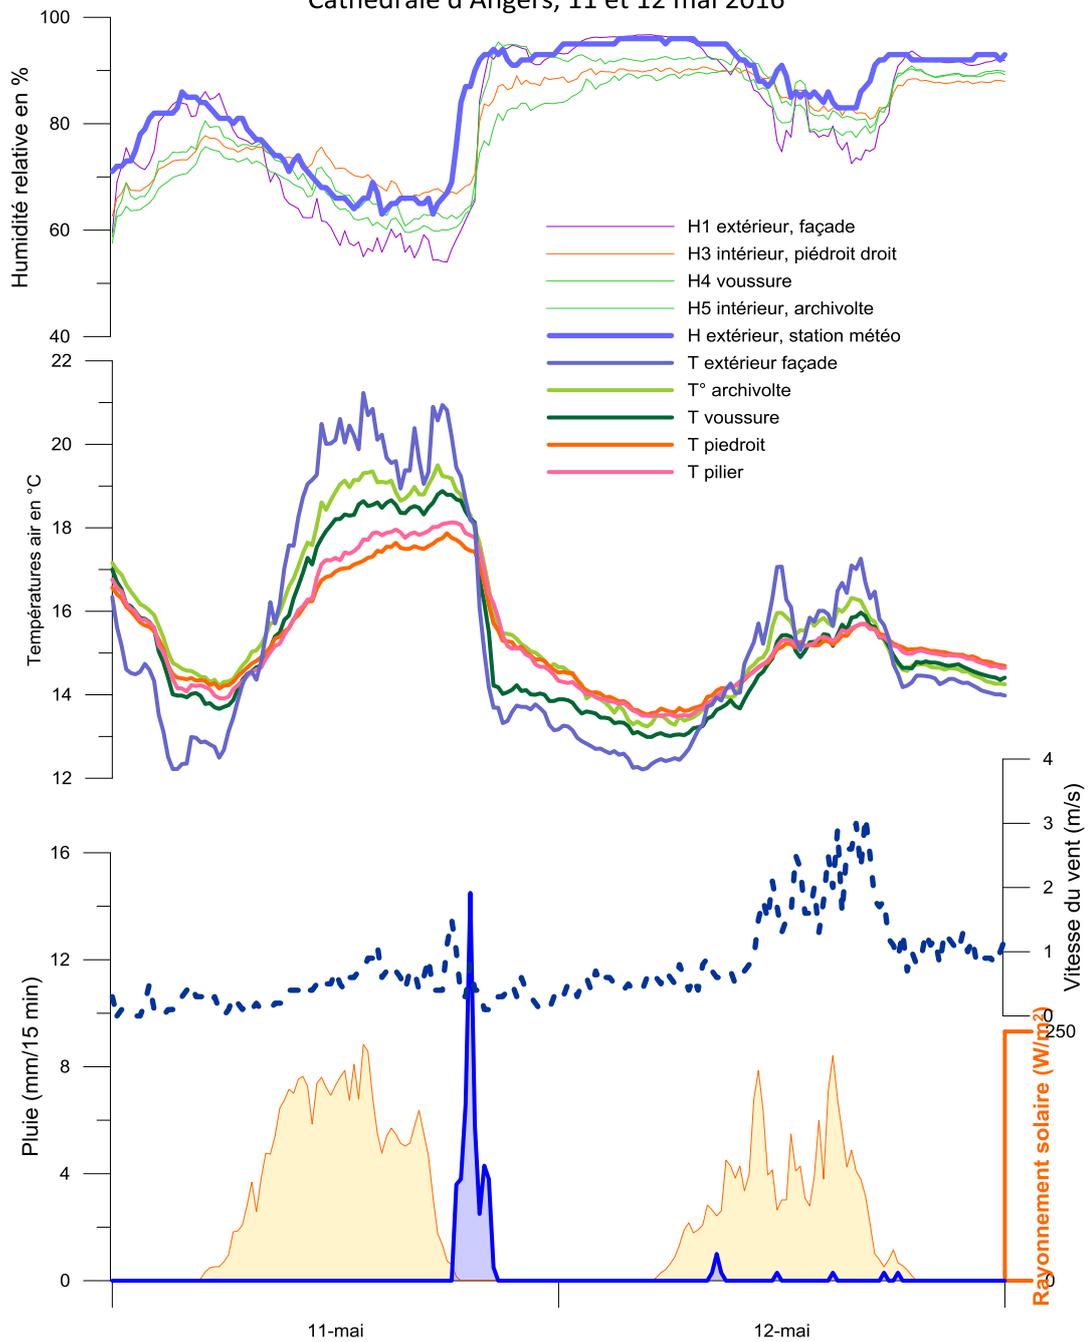
**Humidité (capteurs Rotronic H1, H3, H5)
Cathédrale d'Angers, 11 et 12 mai 2016**

Figure n°24 : humidité, vitesse du vent, pluie et rayonnement solaire autour d'un épisode de pluie de printemps le 11 mai 2016. Les capteurs inférieurs montrent un amortissement un peu meilleur en température et en humidité.

En ce qui concerne l'humidité (figure n°24), il n'est pas étonnant de constater qu'elle soit elle aussi influencée par la pluie, sa valeur augmentant après l'épisode pluvieux du 11 mai, par exemple, mais d'autres paramètres la régissent également, comme l'ensoleillement qui la fait chuter ; l'effet du vent (le 12 mai) n'est pas clairement établi.

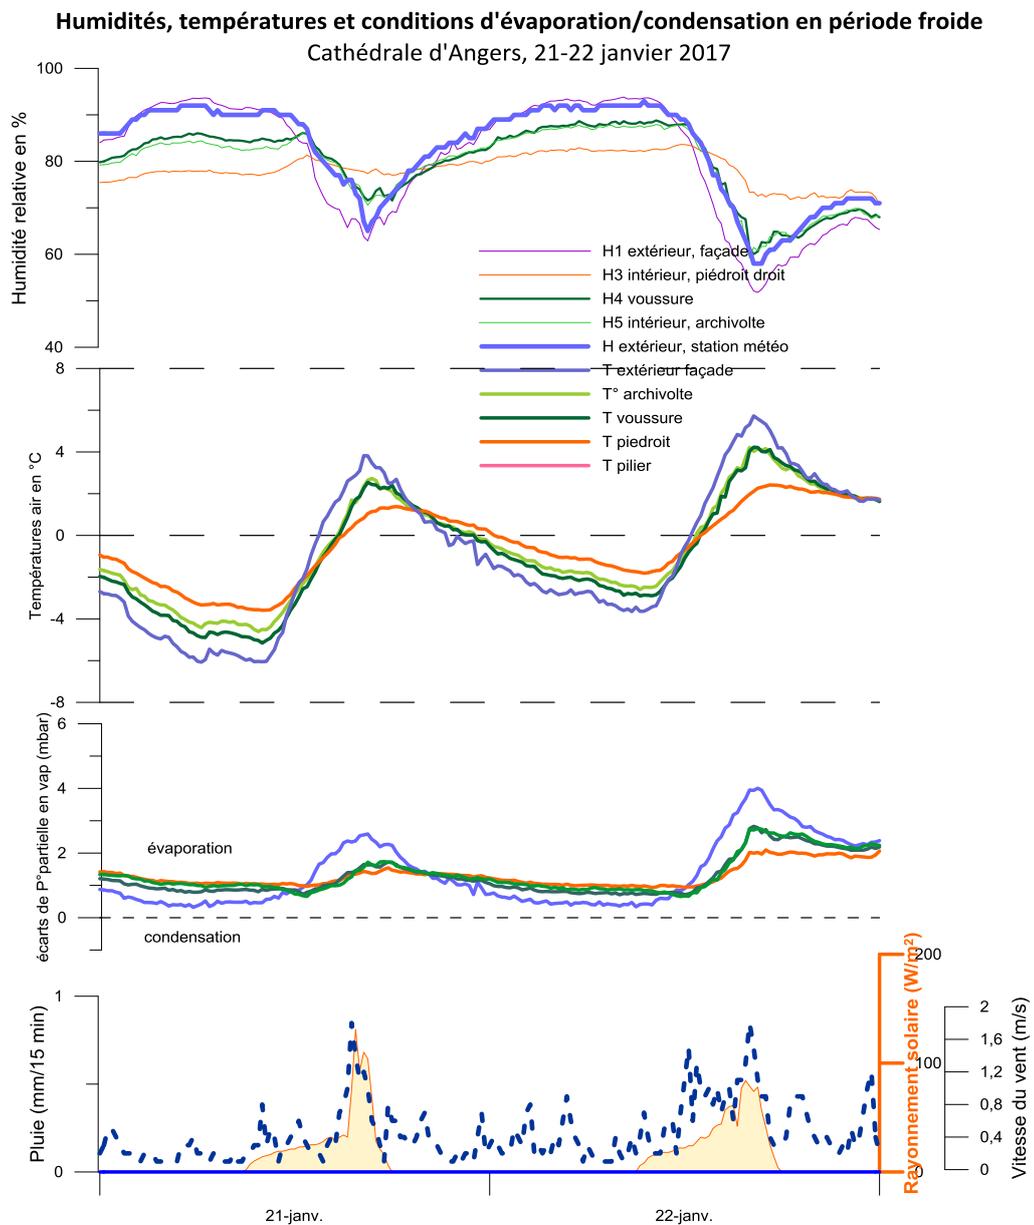
Figure n°25 : humidité, vitesse du vent, pluie et rayonnement solaire autour des journées les plus froides de l'hiver 2016-2017. Le secteur inférieur (piédroit) montre un amortissement significatif des effets journaliers.

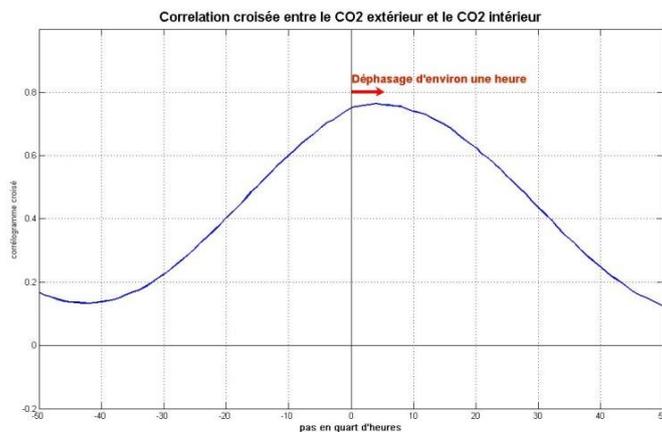
Figure n°26 : corrélations croisées entre le CO₂ extérieur et le CO₂ intérieur montrant un léger amortissement et un déphasage d'une heure.

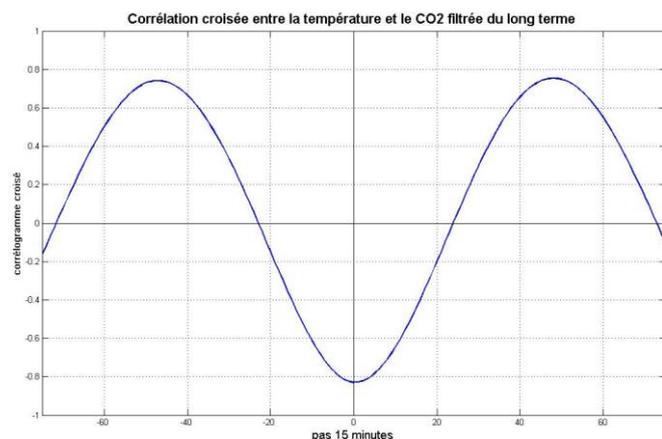
Corrélation entre la température et le CO₂, filtrée du long terme. La corrélation sur le court et moyen terme est très nette.

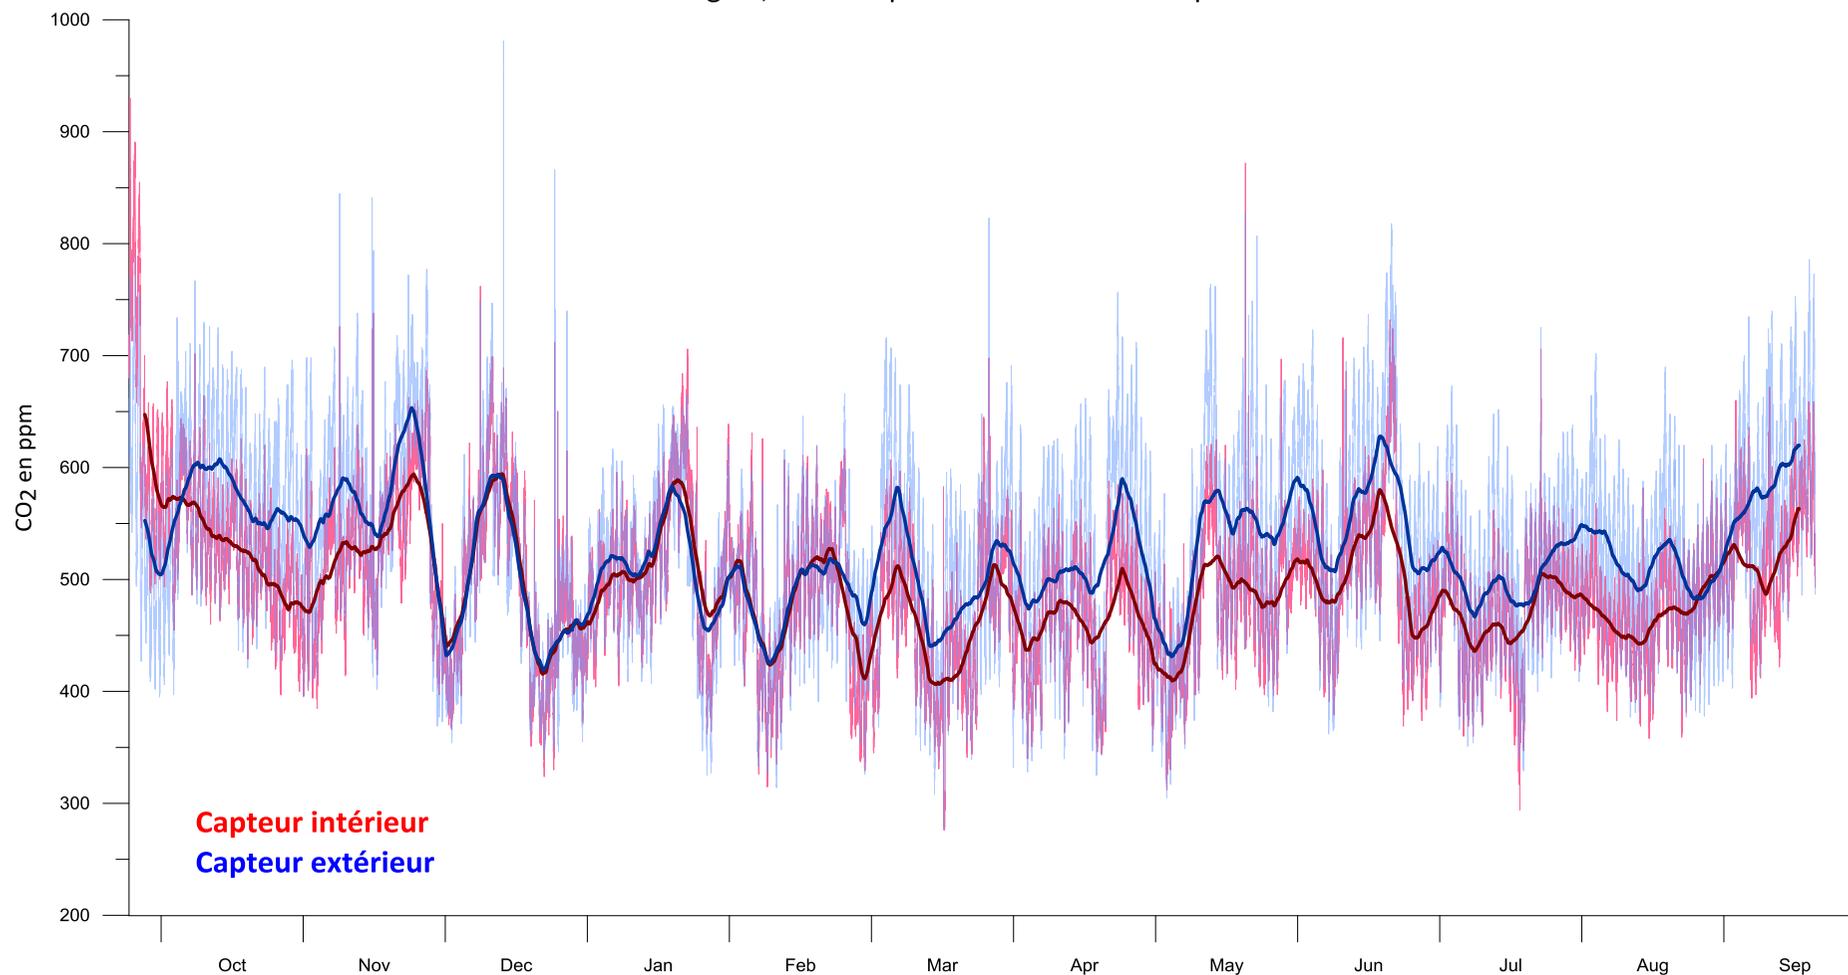
Figure n°27 : chroniques du CO₂ des capteurs de confinement. En rouge les données du capteur situé à l'intérieur de la structure, en bleu celles du capteur situé à l'extérieur de la structure de protection.

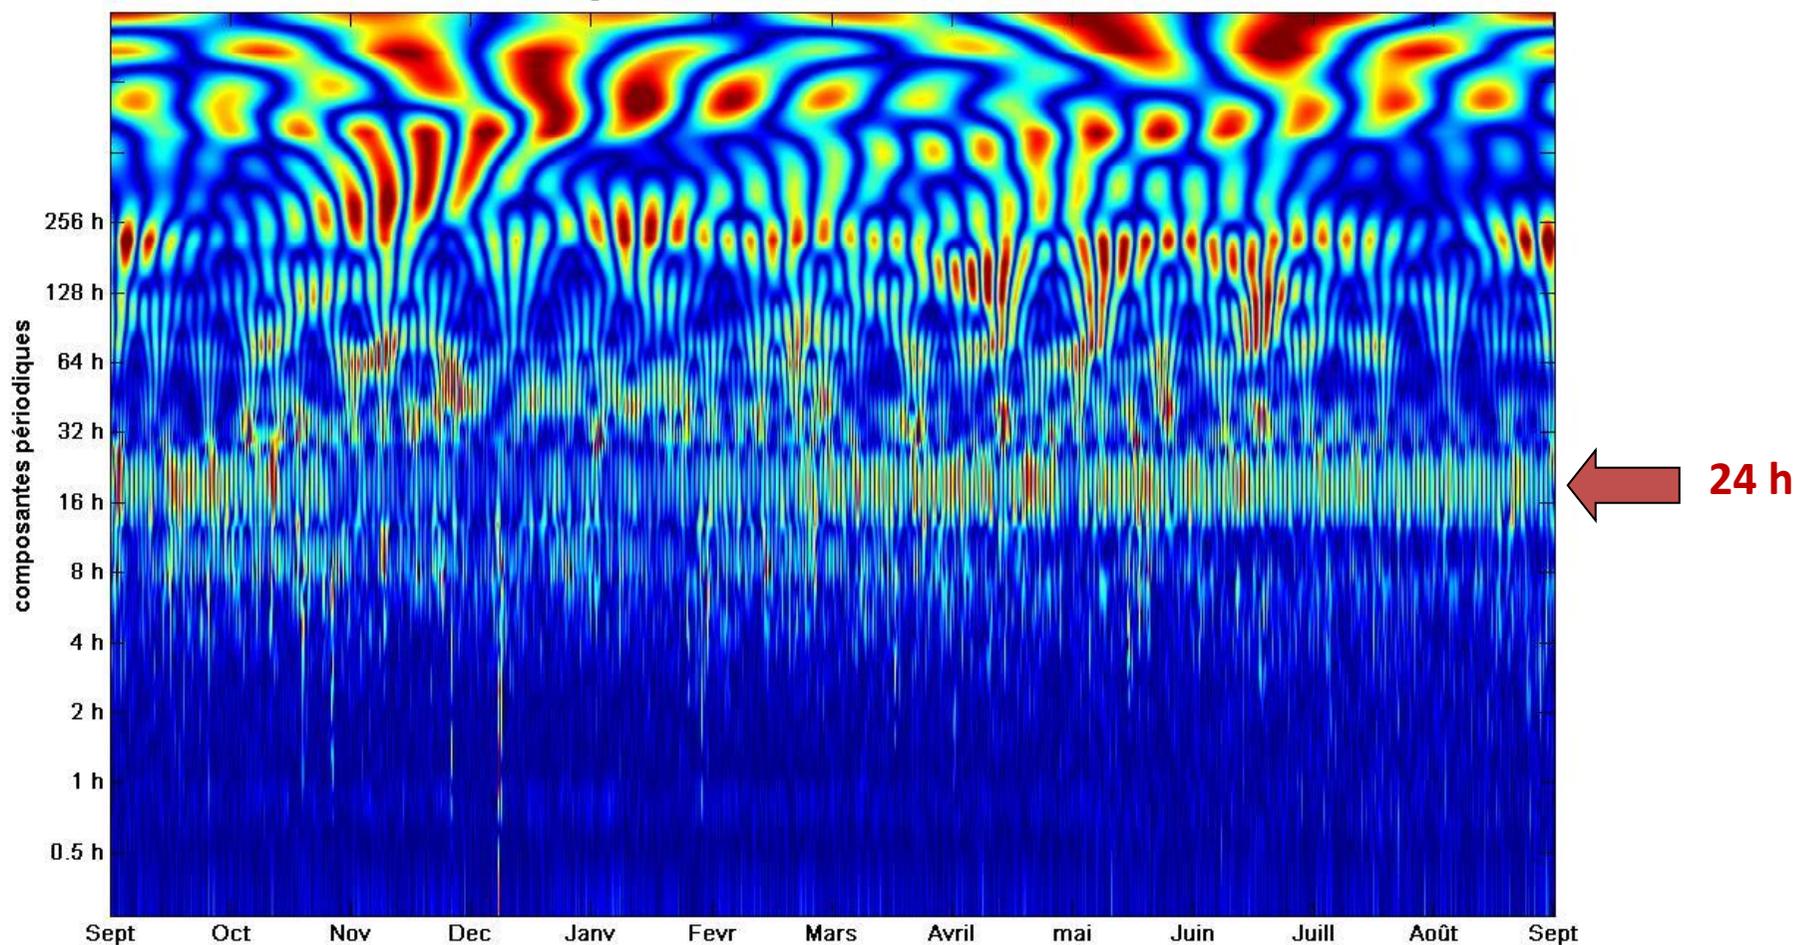
Figure n°28 : analyse en ondelettes sur une année. La périodicité diurne du CO2 est très claire sauf en hiver ou elle disparaît quasiment.

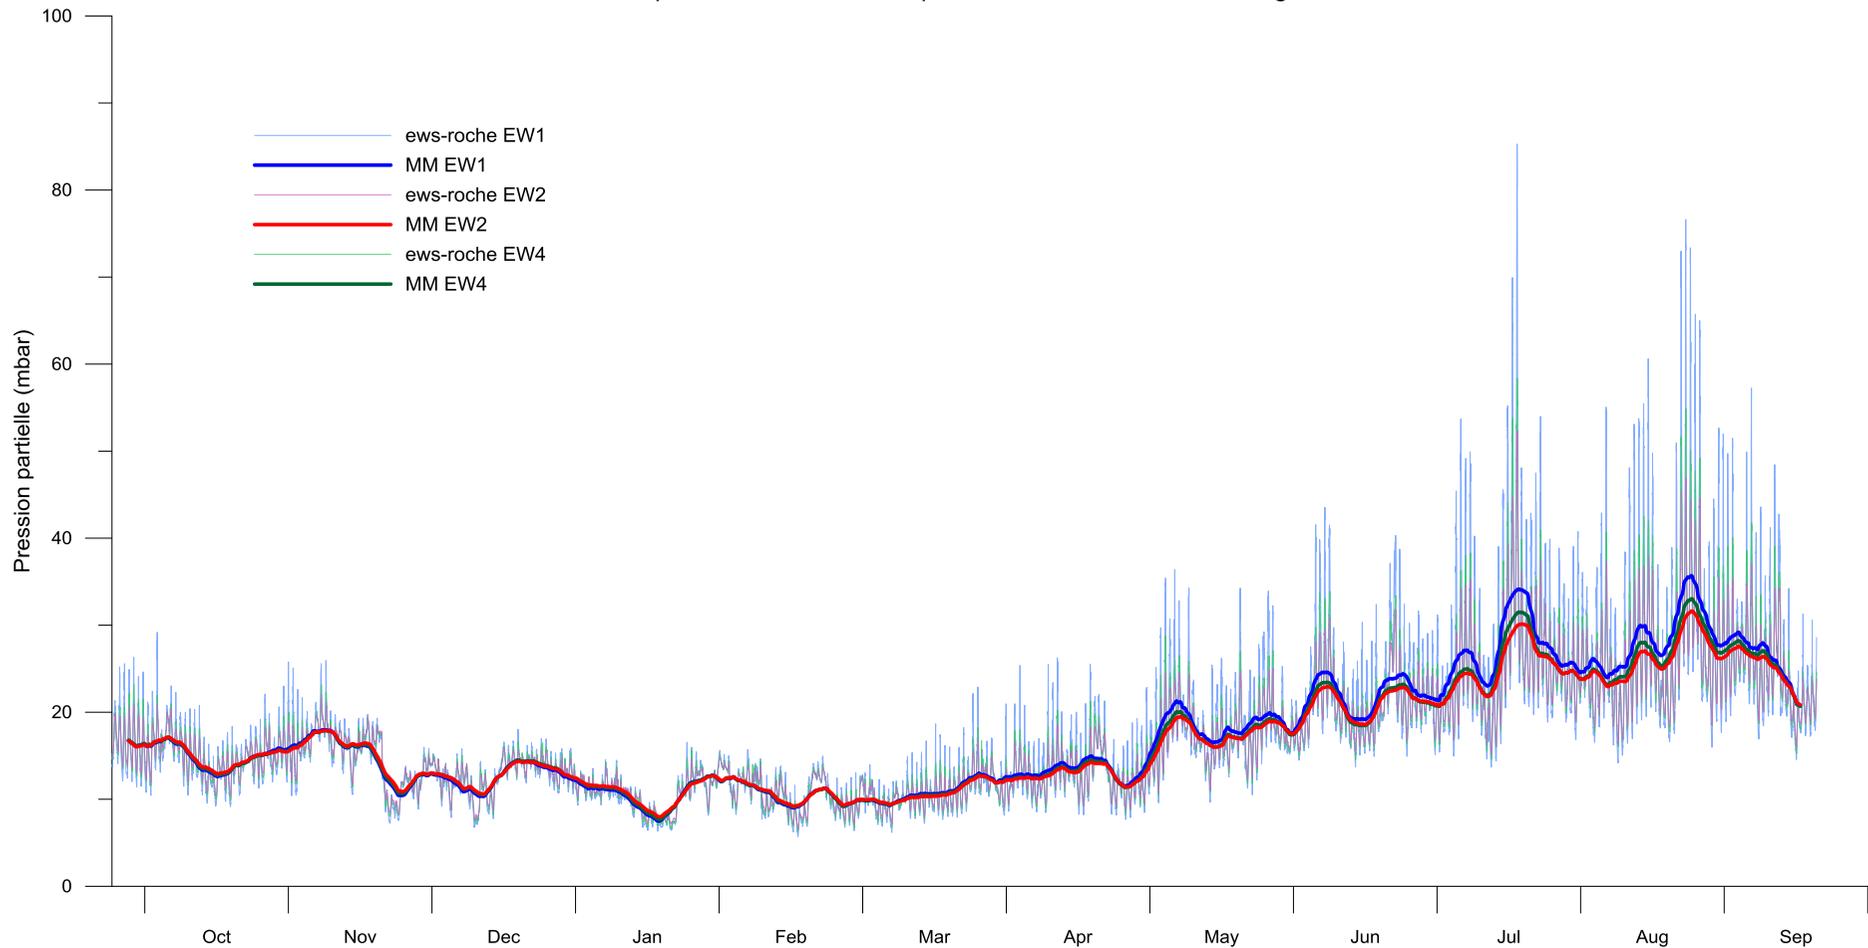
Figure n°29 : pressions partielles saturantes proches de la paroi et leurs moyennes mobiles (sur 1 semaine), pour les points de mesures 1 (façade EW1 en bleu), 2 (pilier gauche EW2 en rouge), et 4 (voussure EW4 en vert). Les pressions partielles sont équivalentes dans les différents points en hiver et se différencient en période d'été avec une amplification en façade par rapport à l'intérieur de la structure

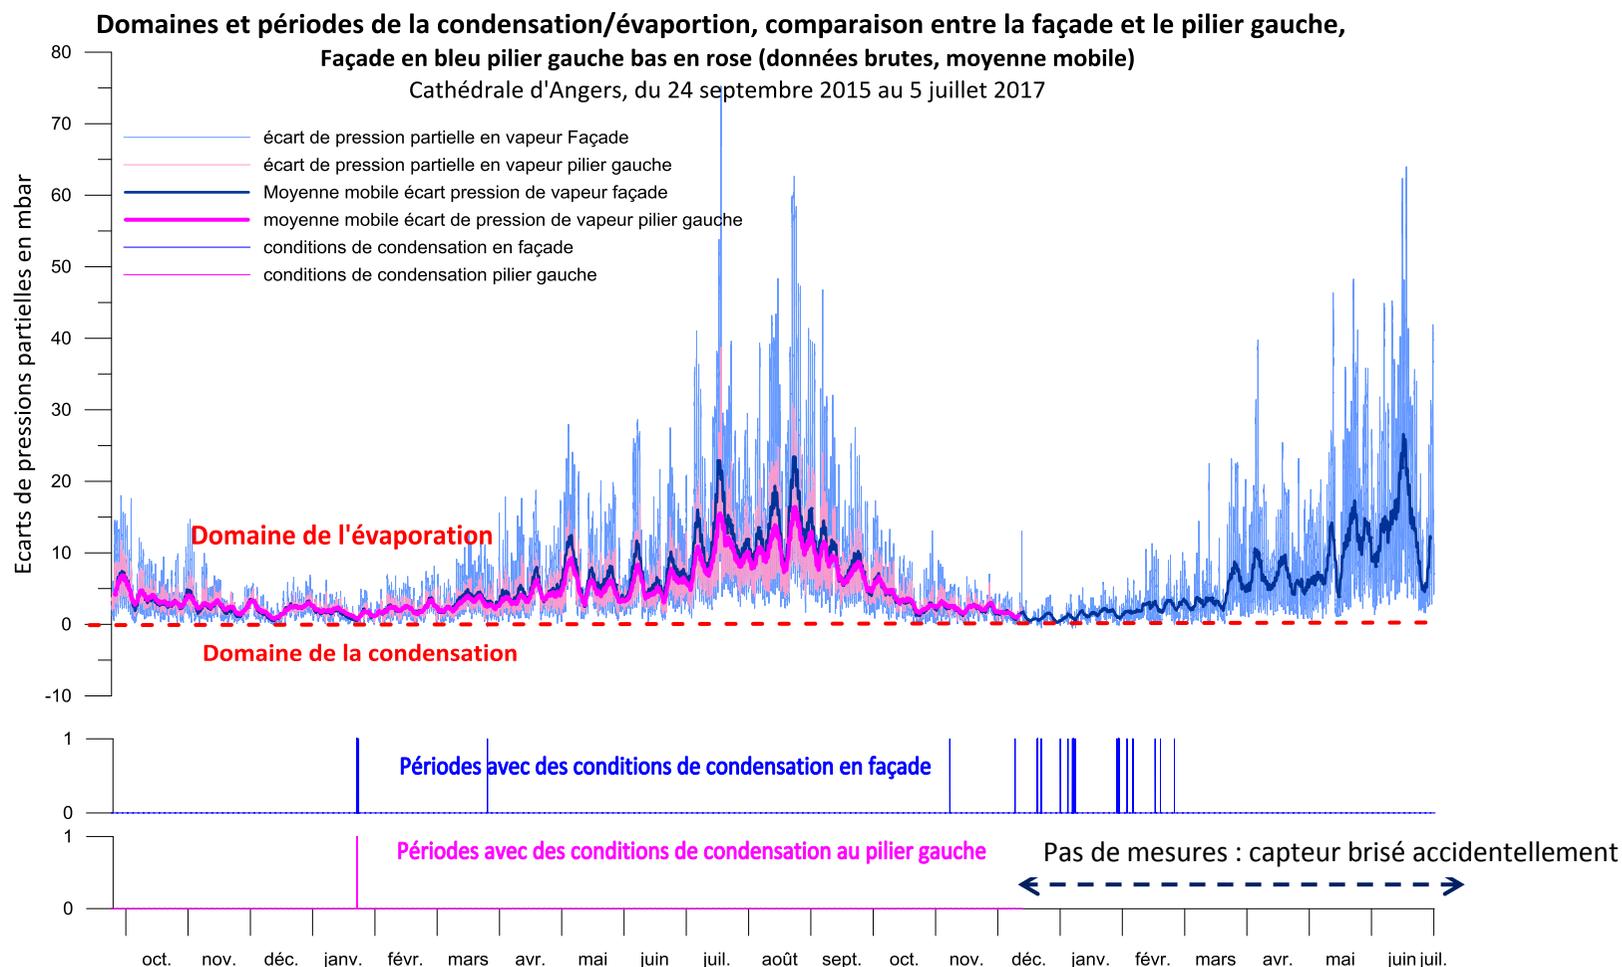
Figure n°30a : calcul des écarts de pressions partielles en vapeur au niveau de la paroi. Comparaison de la station du pilier gauche (triplet n°2) et en façade (triplet n°1). Au pilier gauche, le potentiel de transfert de vapeur d'eau depuis la paroi vers l'air est permanent à l'exception d'une période de 15 quarts d'heure où l'équilibre est atteint ou légèrement dépassé le 22 janvier 2016. En façade plusieurs autres périodes (au total 153 quarts d'heure) essentiellement l'hiver 2016-2017 montrent des situations d'équilibre ou pouvant mener à des condensations. Toutefois ces événements sont rares et l'amplitude très réduite des valeurs de l'écart de pression partielle indique un potentiel de condensation faible.

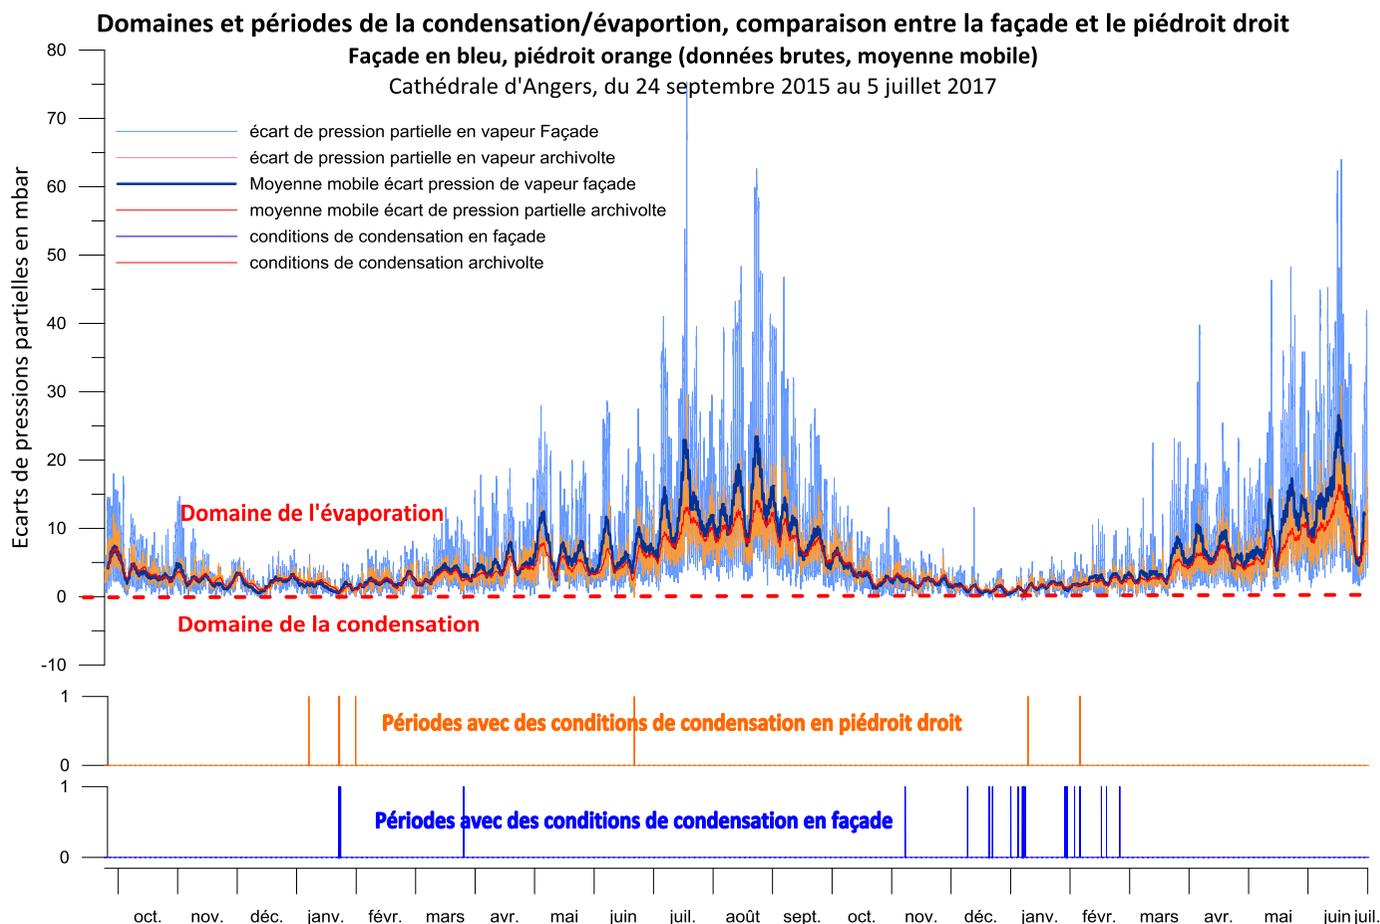
Figure n°30b : calcul des écarts de pressions partielles en vapeur au niveau de la paroi. Comparaison de la station du piédroit droit (triplet n°3) et en façade (triplet n°1). Sur le piédroit, le potentiel de transfert de vapeur d'eau depuis la paroi vers l'air est permanent à l'exception d'une période de 46 quart d'heures où l'équilibre est atteint ou légèrement dépassé dont 40 quart d'heures le 22 janvier 2016. En façade plusieurs autres périodes (au total 153 quart d'heures) essentiellement l'hiver 2016-2017 montrent des situations d'équilibre ou pouvant mener à des condensations. Toutefois ces événements sont rares et l'amplitude très réduite des valeurs de l'écart de pression partielle indique un potentiel de condensation faible.

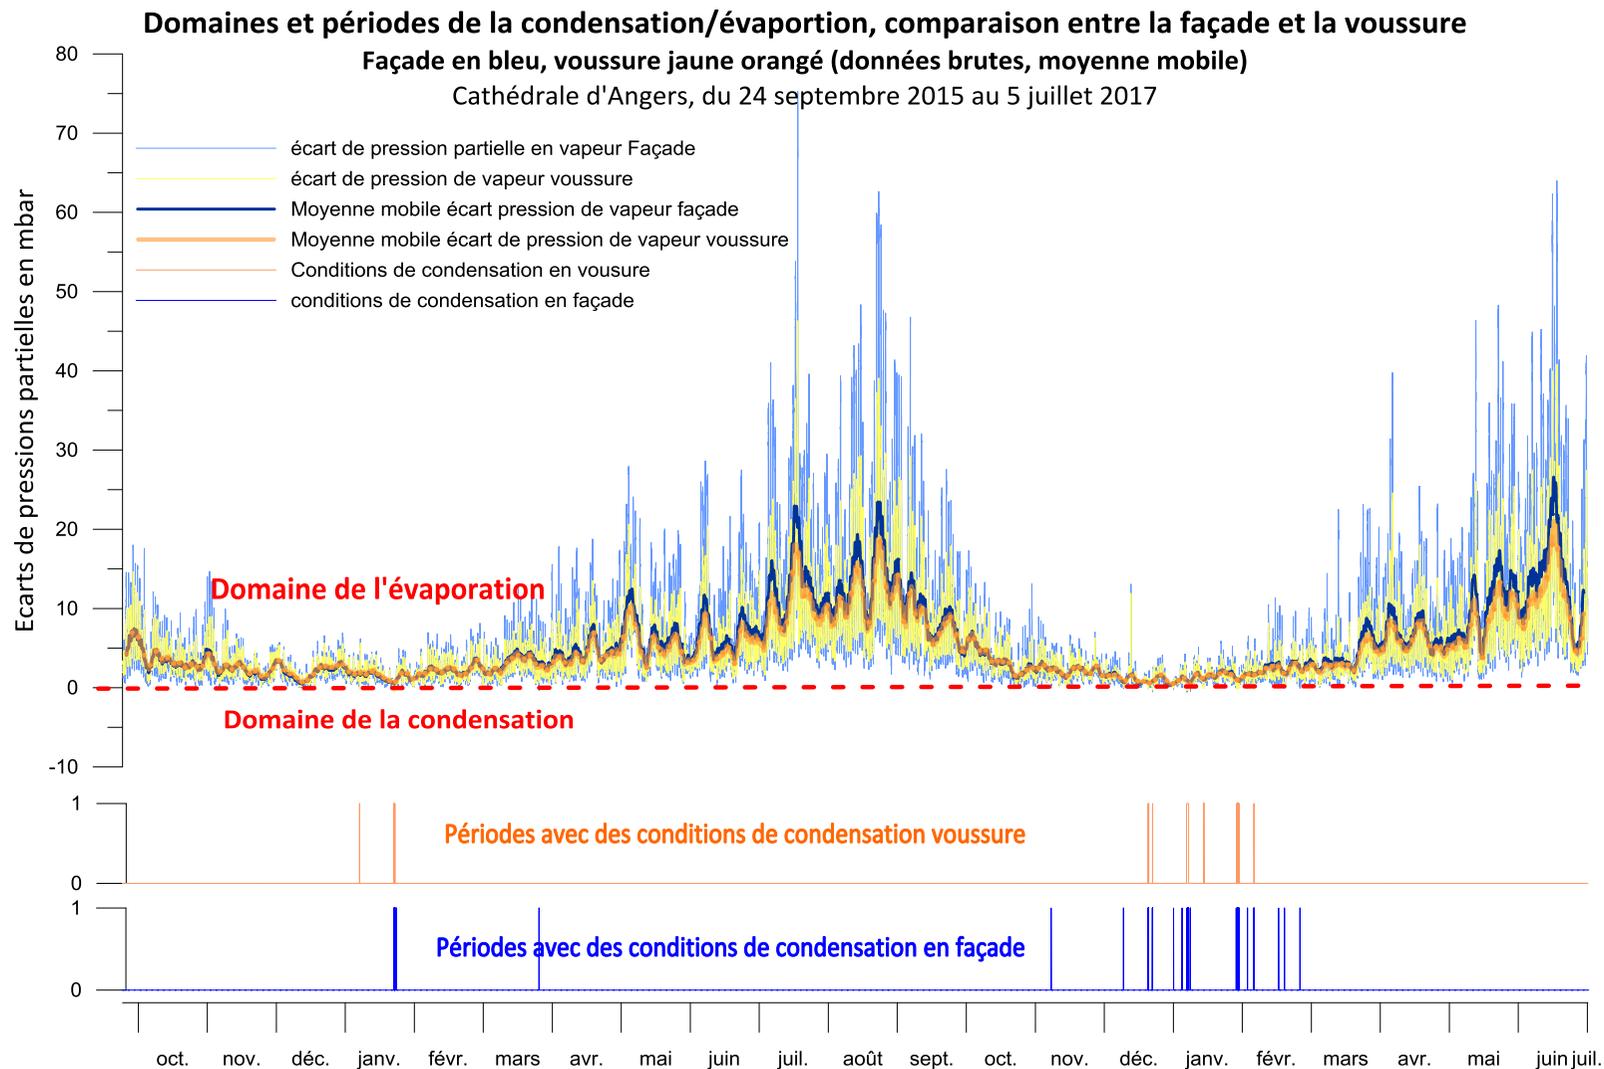
Figure n°30c : calcul des écarts de pressions partielles en vapeur au niveau de la paroi. Comparaison de la station de la voussure (triplet n°4) et en façade (triplet n°1). Sur la voussure, le potentiel de transfert de vapeur d'eau depuis la paroi vers l'air est permanent à l'exception d'une période de 181 quart d'heures où l'équilibre est atteint ou dépassé. Les périodes de condensation potentielles sont légèrement plus nombreuses longues qu'en façade, ce sont essentiellement les mêmes journées d'hiver qui sont concernées.

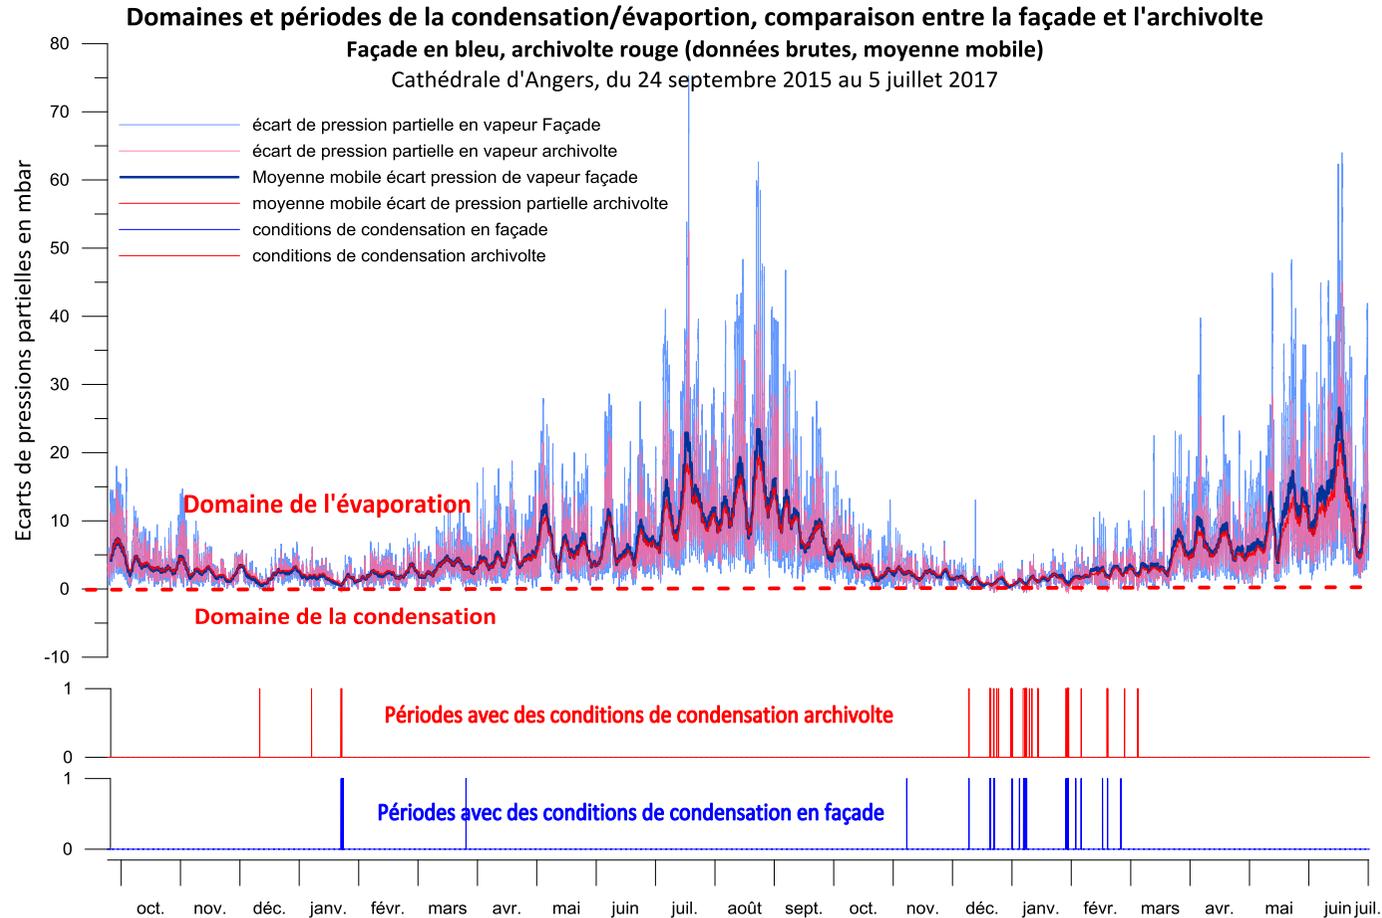
Figure n°30d : calcul des écarts de pressions partielles en vapeur au niveau de la paroi. Comparaison de la station de l'archivolte (triplet n°5) et en façade (triplet n°1). Sur l'archivolte, le potentiel de transfert de vapeur d'eau depuis la paroi vers l'air est permanent à l'exception d'une période de 506 quart d'heures où l'équilibre est atteint ou dépassé. Les périodes de condensation potentielles sont nettement plus nombreuses longues qu'en façade, ce sont essentiellement les mêmes journées d'hiver qui sont concernées mais sur des durées plus importantes.

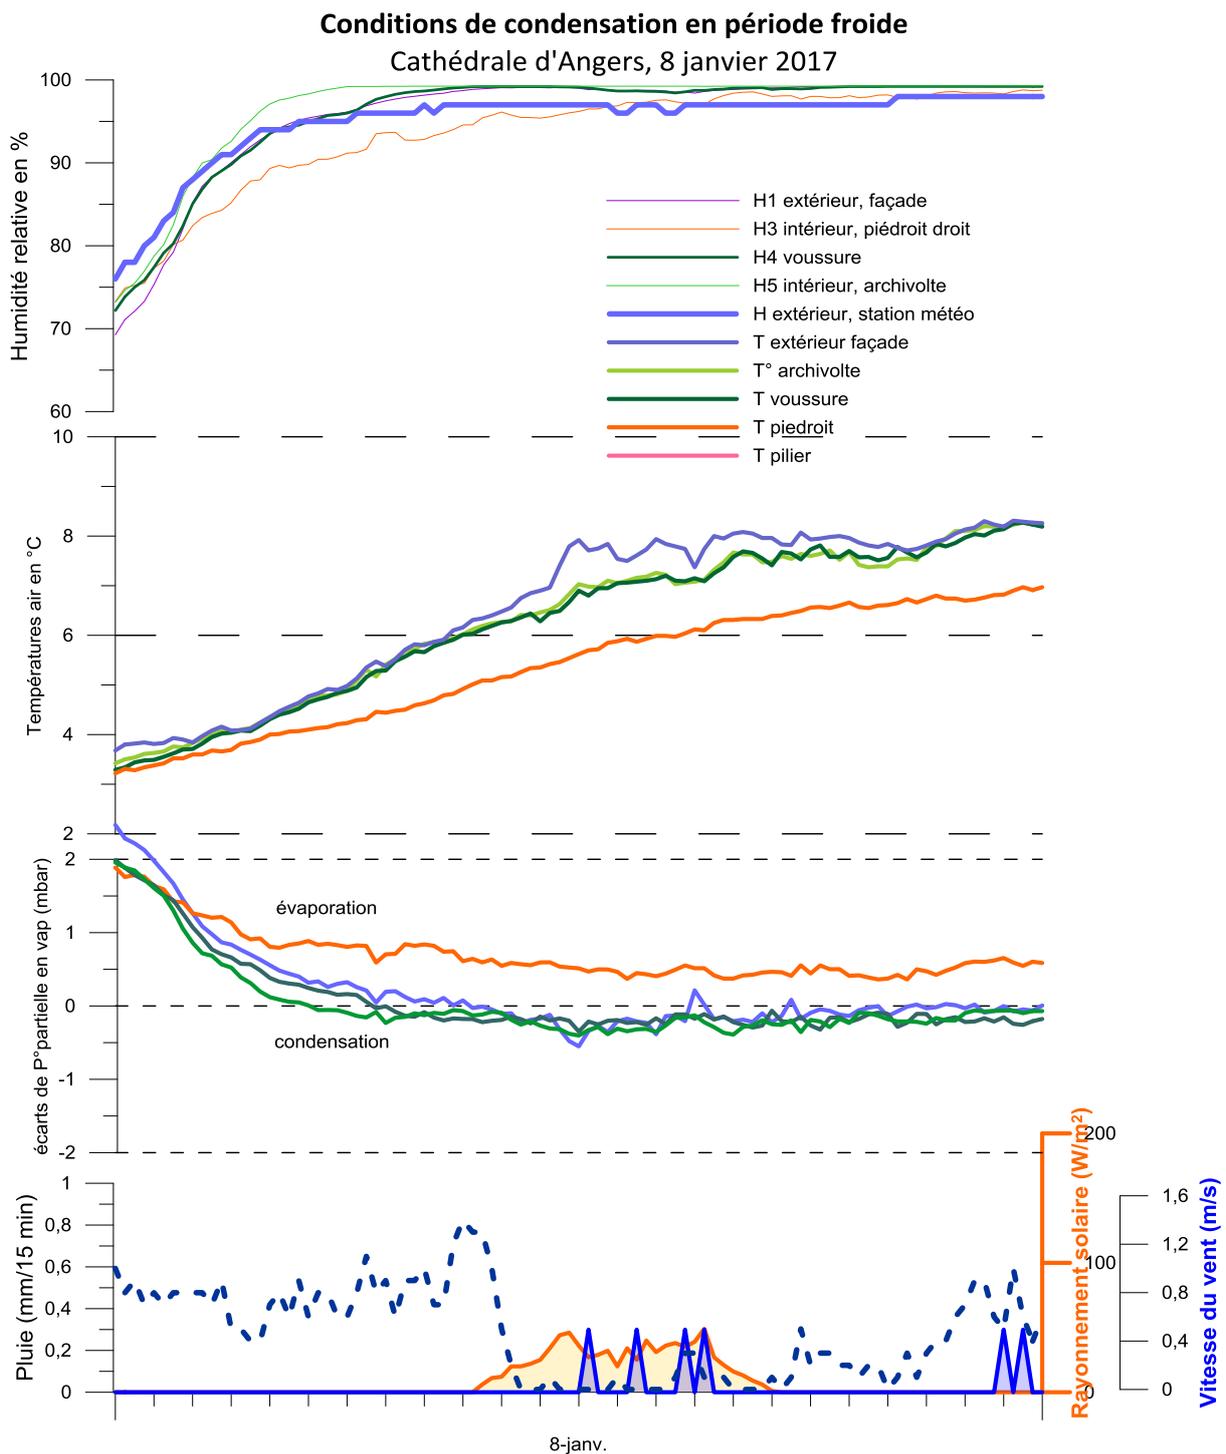
Figure n°31 : La journée du 8 janvier 2017 pendant laquelle le potentiel de condensation est persistant plusieurs heures sur plusieurs triplets de mesure. Températures, humidités, vitesse du vent, pluie, rayonnement solaire et écarts de pression partielle en vapeur, d'abord positifs, deviennent légèrement négatifs (domaine de la condensation) dans les secteurs les plus exposés au refroidissement.

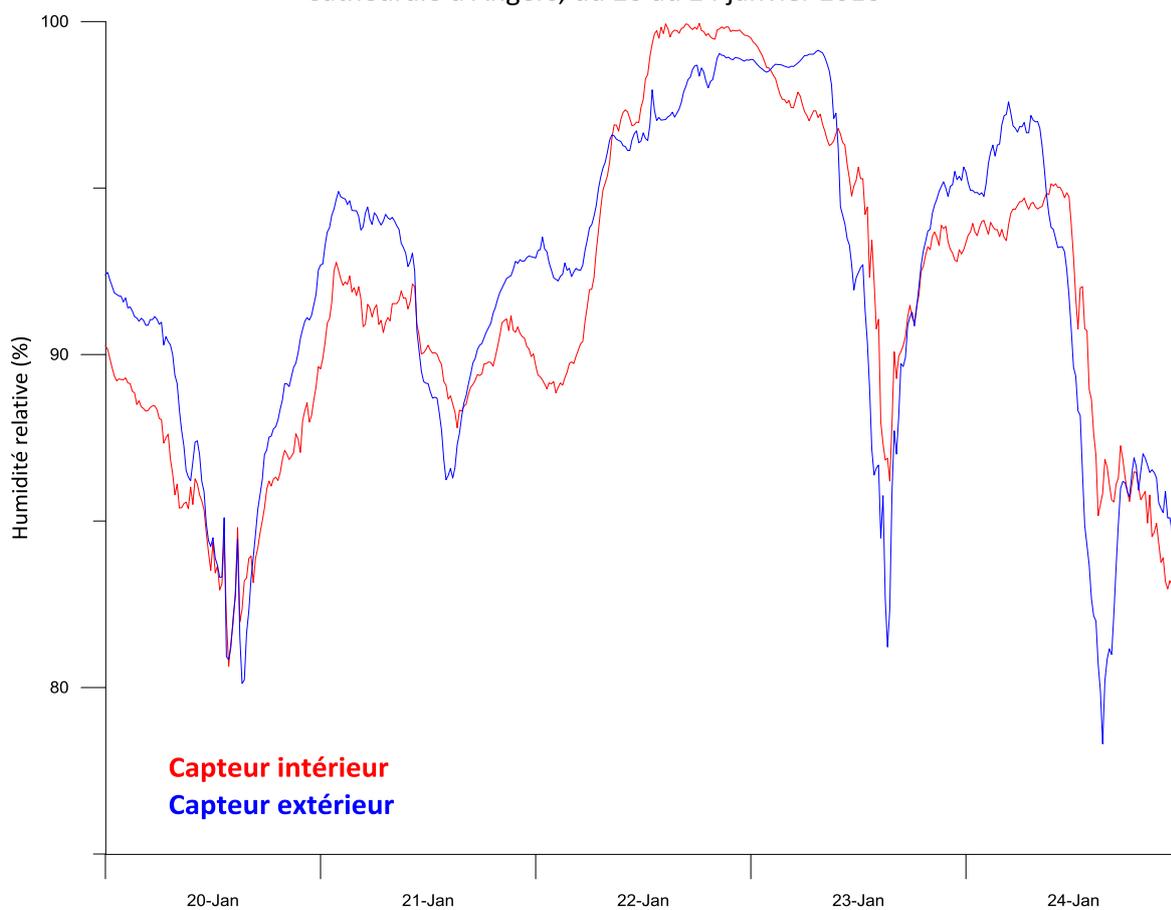
Humidité mesurée par les capteurs de confinement DK
Cathédrale d'Angers, du 20 au 24 janvier 2016

Figure n°32 : humidité mesurée par les capteurs de confinement, détail autour des journées du 22 et 23 janvier, qui furent propices à des effets de condensation. La valeur maximale atteinte, le 22 janvier, est de 98% sur une durée de 15 heures.

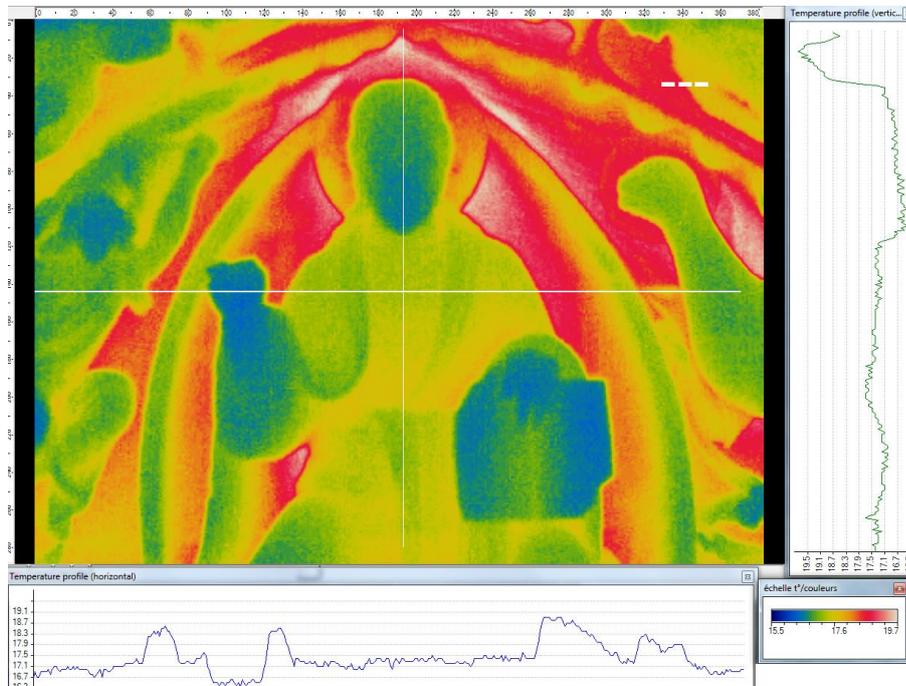
Thermographie du 23 septembre 2015. En bas le profil horizontal, à droite le profil vertical. Cette image prise en matinée montre les parties en relief refroidies lors de la nuit. L'amplitude maximale reste inférieure à 2°C dans tous les cas.
