Étude climatique du portail occidental de la cathédrale Saint-Maurice d'Angers Suivi de septembre 2015 à juillet 2017

Géologie
Environnement
Conseil

Septembre 2017

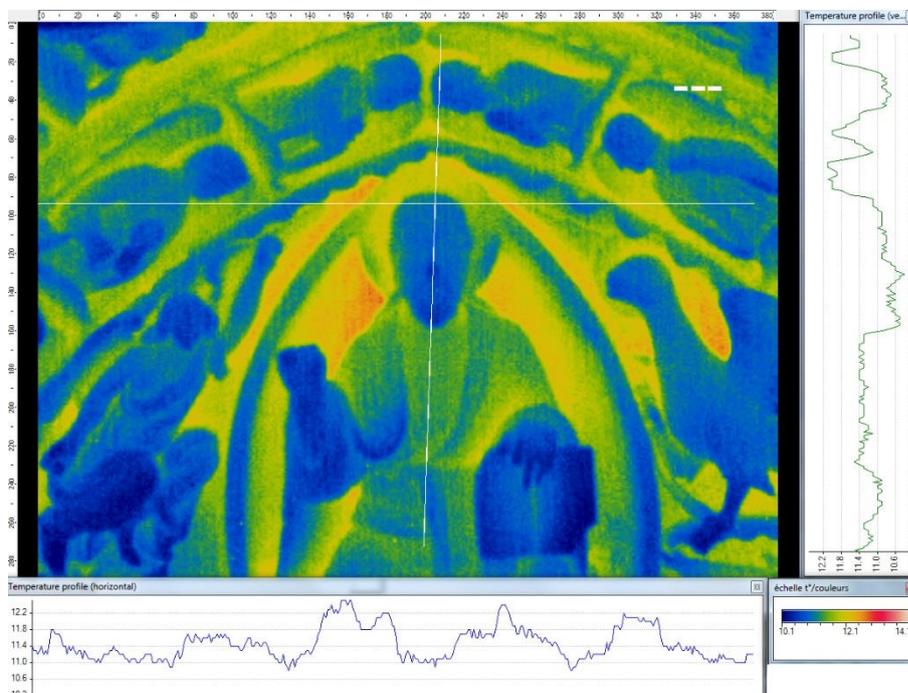
Thermographie du 17 mars 2016. En bas le profil horizontal, à droite le vertical. Cette image prise également en matinée montre les parties en relief refroidies lors de la nuit. Les détails du relief (main, nez du christ, livre) sont bien marqués dans l'image thermique. Les températures moyennes sont autour de 11°C mais les amplitudes dans l'image restent inférieures à 2°C.

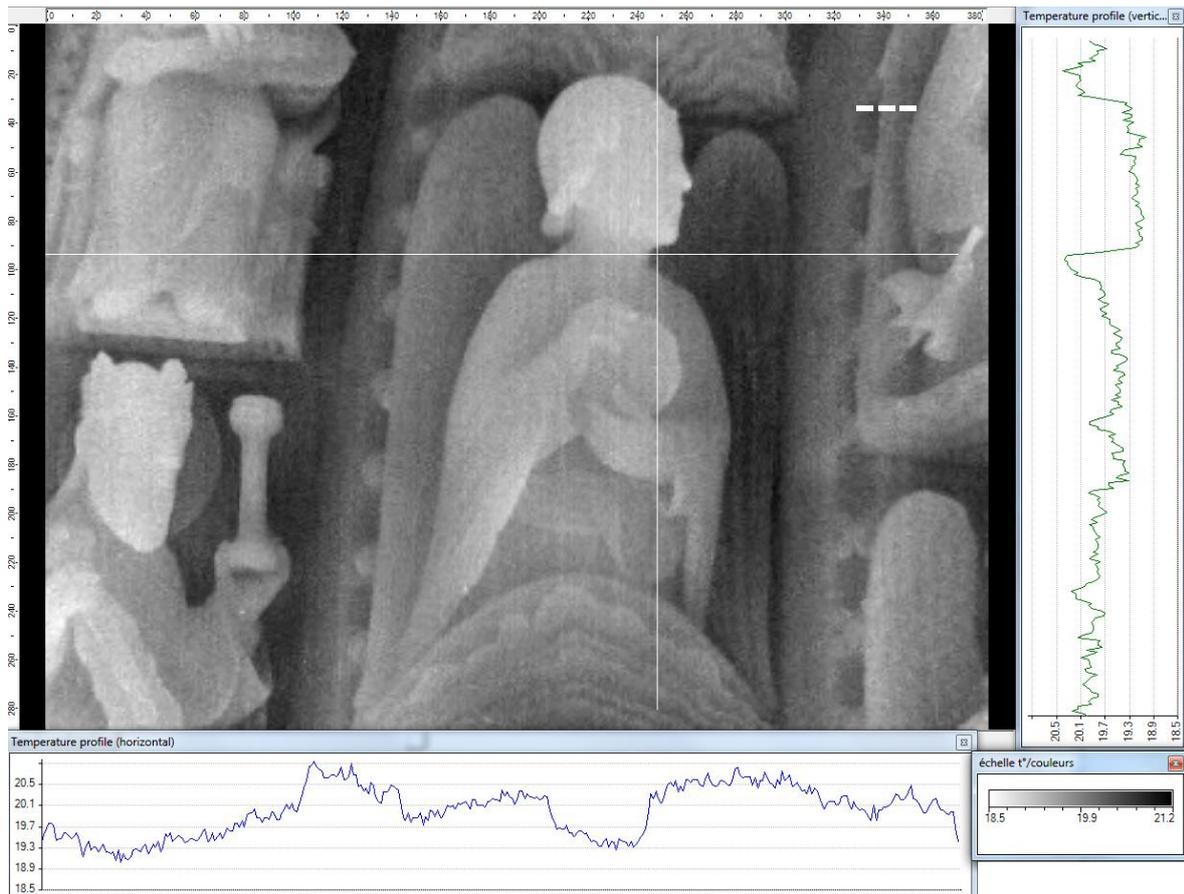
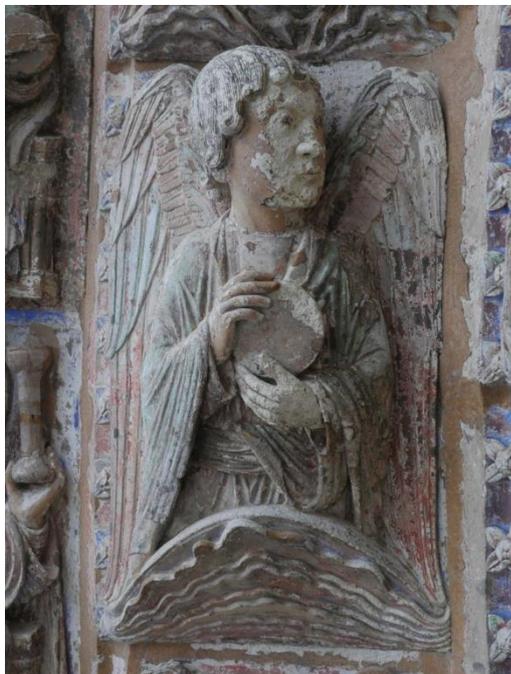
Thermographie d'un ange de la voussure Nord le 22 septembre 2016 au matin. Les zones les plus claires sont les plus froides. Les contrastes thermiques sont indépendants des matières utilisés pour les restaurations indiquant la comptabilité thermique de ces matériaux avec la roche.

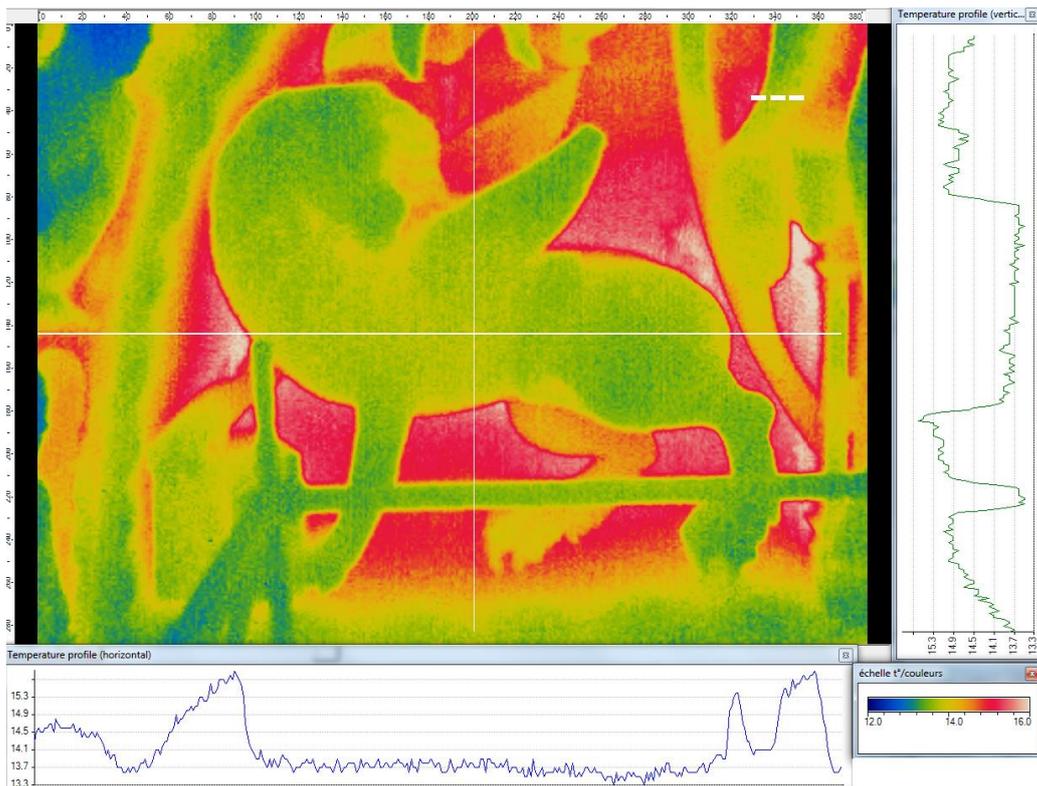
Thermographie du 23 septembre 2015. En bas le profil horizontal, à droite le profil vertical. Le corps du lion sculpté en relief est plus froid que l'arrière du portail.

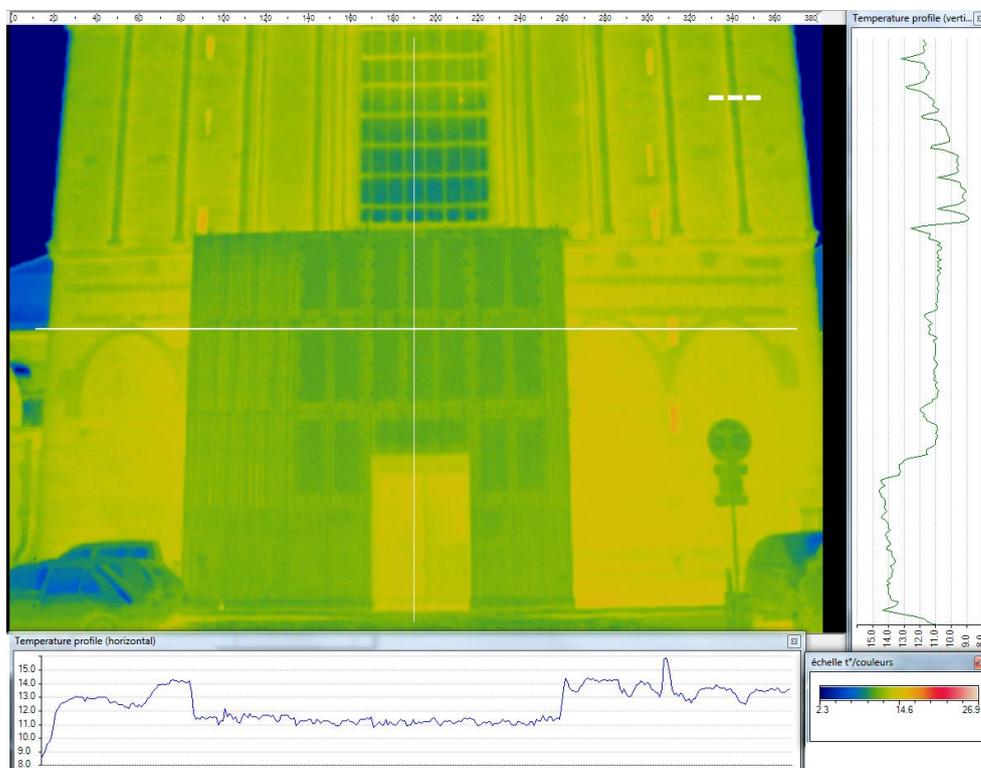
Thermographie de la structure bardée le 23 septembre 2015 au matin. En bas le profil horizontal, à droite le profil vertical. La structure apparaît légèrement plus froide que la façade mais est relativement homogène, aucun effet thermique n'est déterminé par la structure.

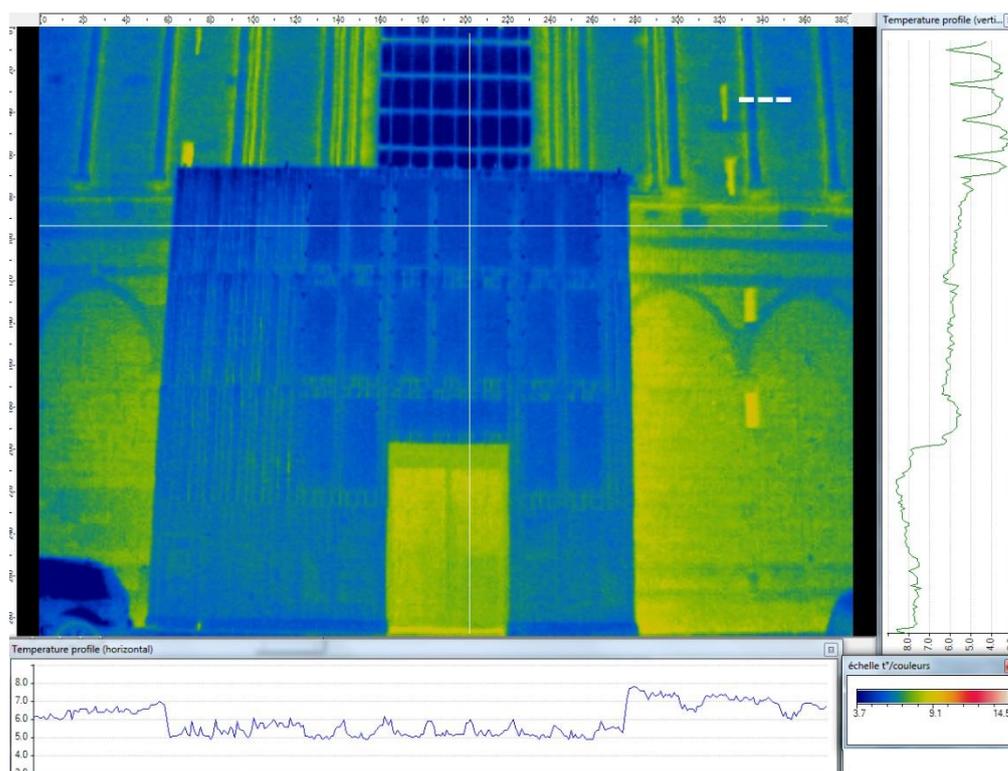
Thermographie du 17 mars 2016 en période froide. En bas, le profil horizontal, à droite le profil vertical. Comme en période chaude, la structure apparaît légèrement plus froide que la façade. Elle est relativement homogène bien qu'un faible gradient thermique puisse être identifié entre le haut (plus froid) et le bas (légèrement plus chaud)
